## Rua Clementino – Vila Aurora – ZN

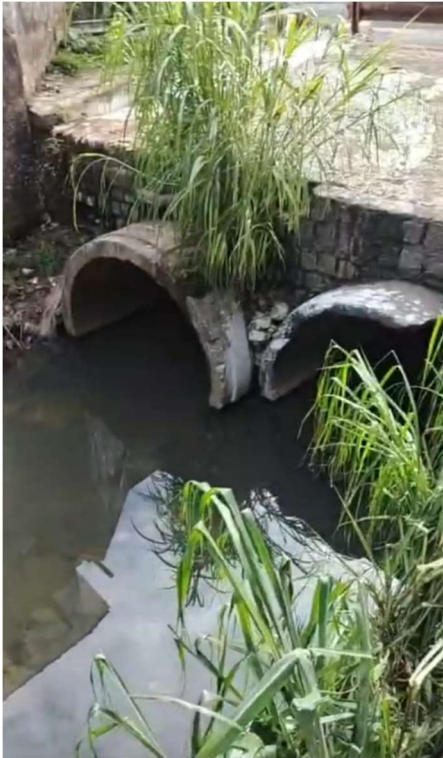
Fotos do manilhamento da rua mencionada, antigo e de baixo calibre que causam o estrangulamento das águas do Córrego Vila Aurora e na segunda foto, já a saída para Av. Caetano Álvares já com aduelas, que comportam receber maior volume de águas e que requer baixa manutenção preventiva.
