# RELATÓRIO DE VISTORIA E MANUTENÇÃO PREDIAL

Conselho Tutelar – Vila Maria

Data: 03/07/2026

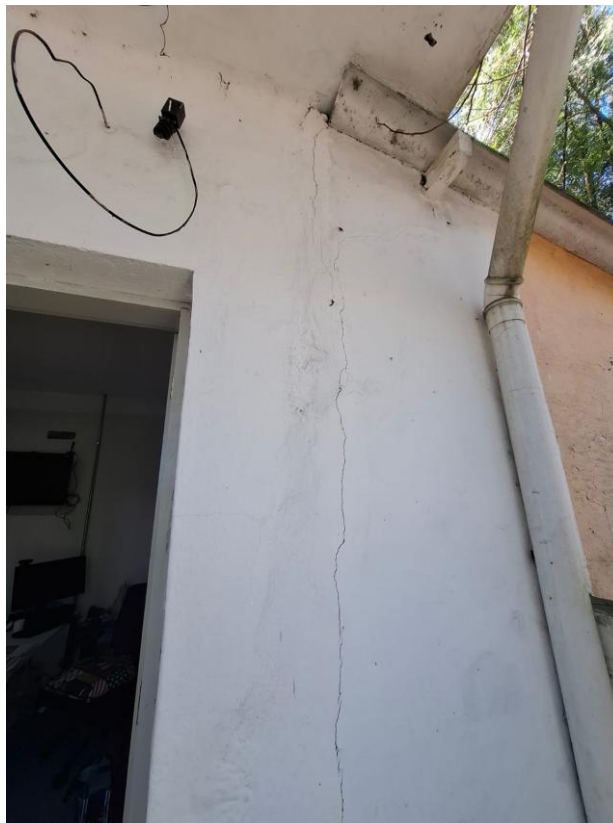
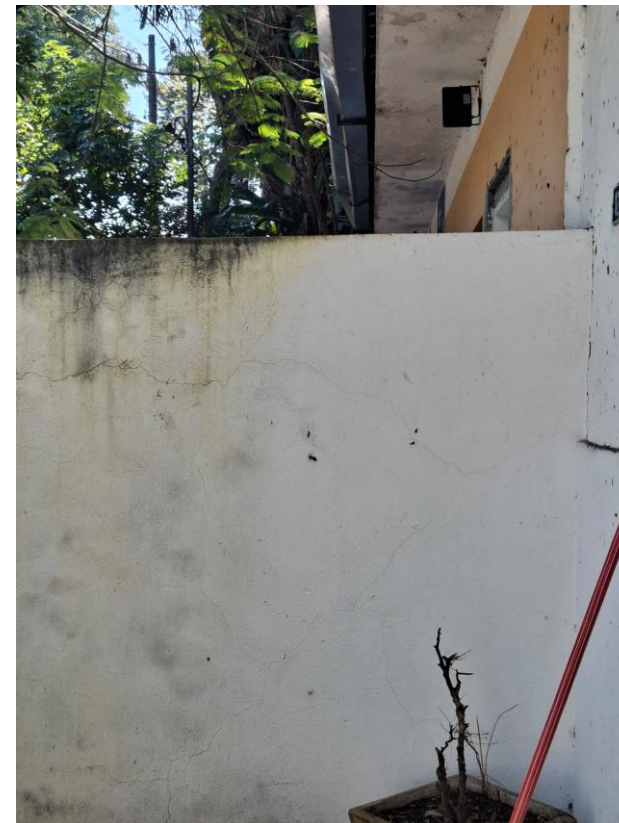
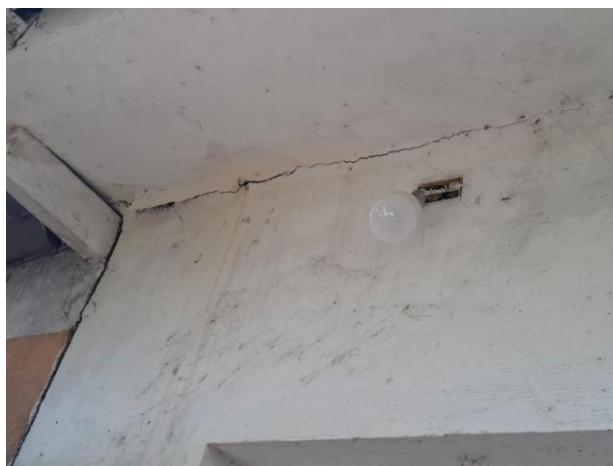
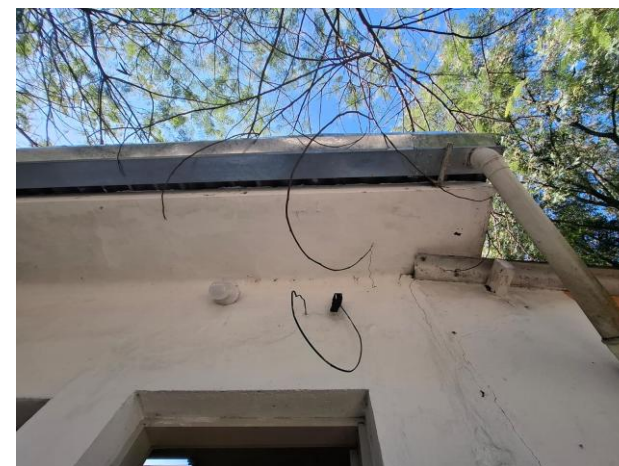
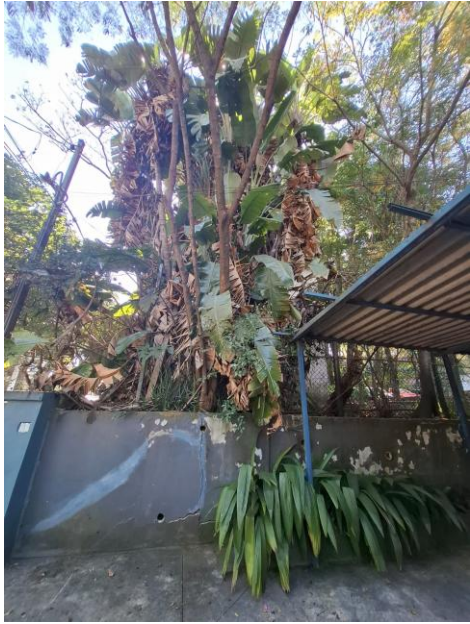
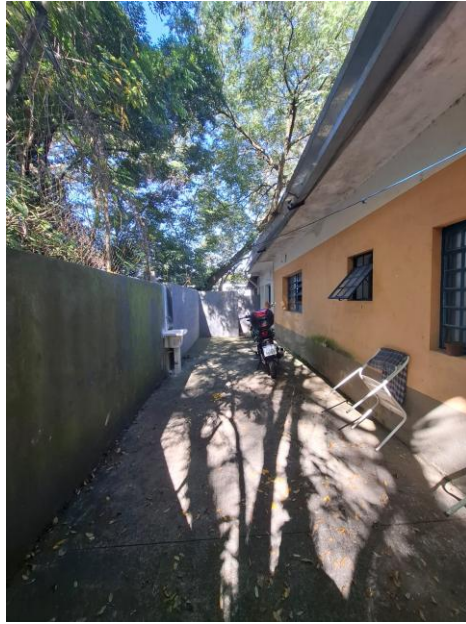
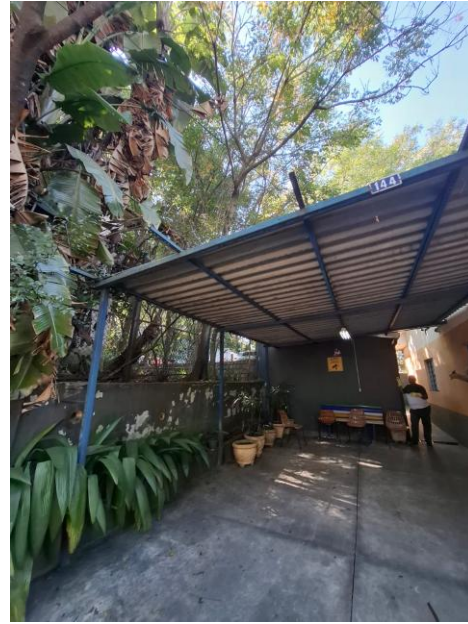
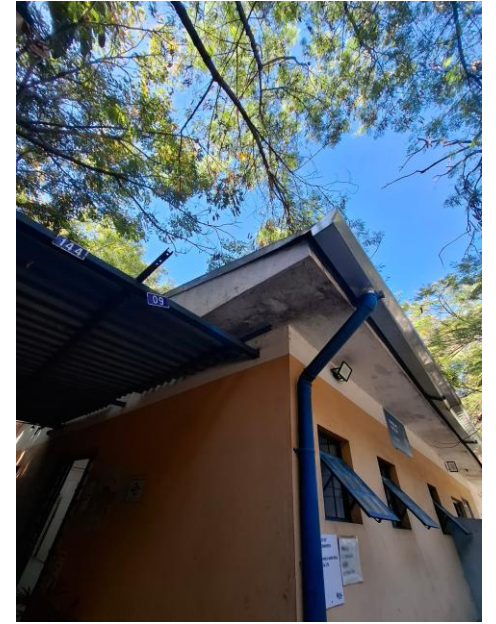
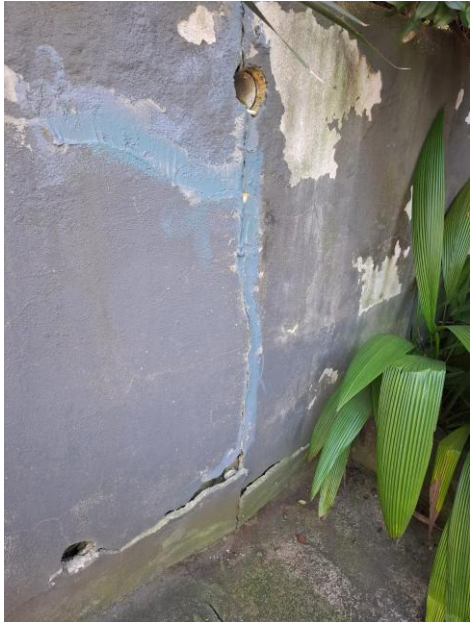
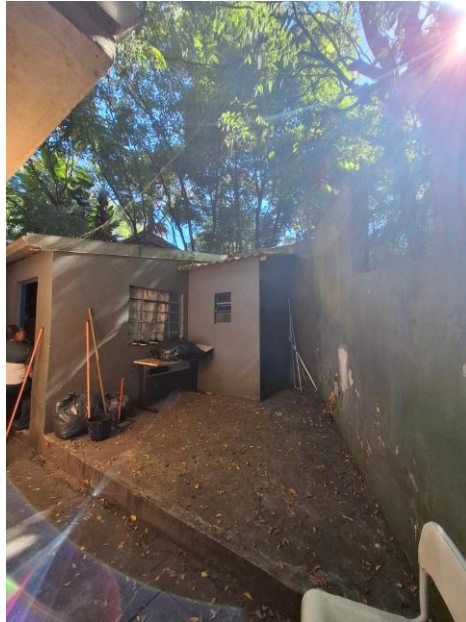
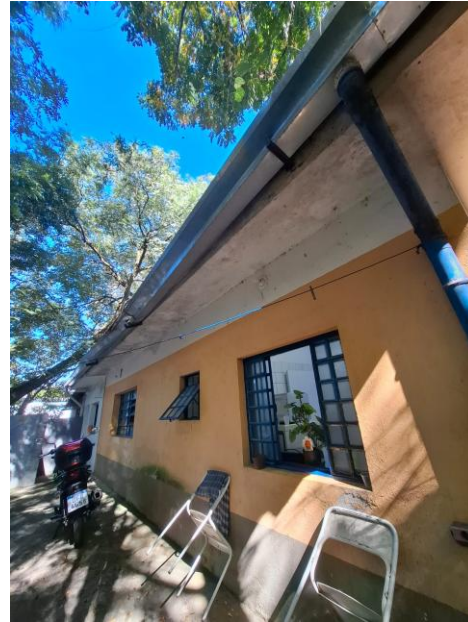
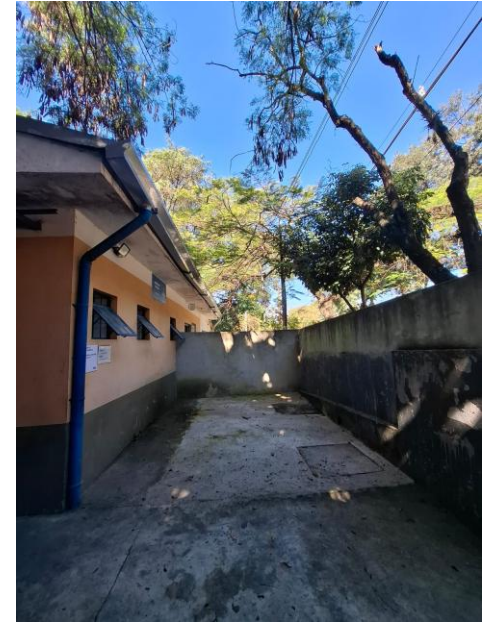
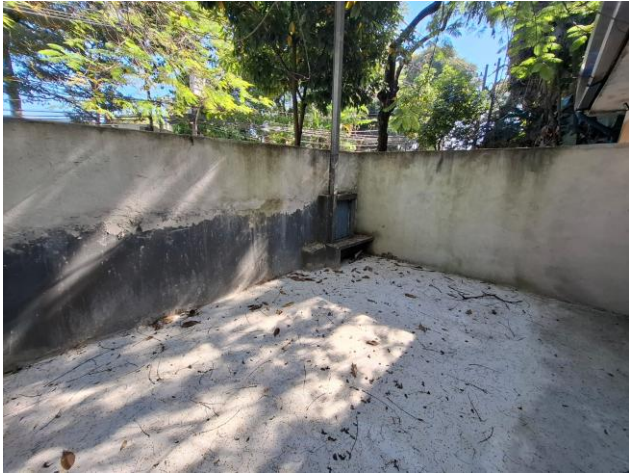
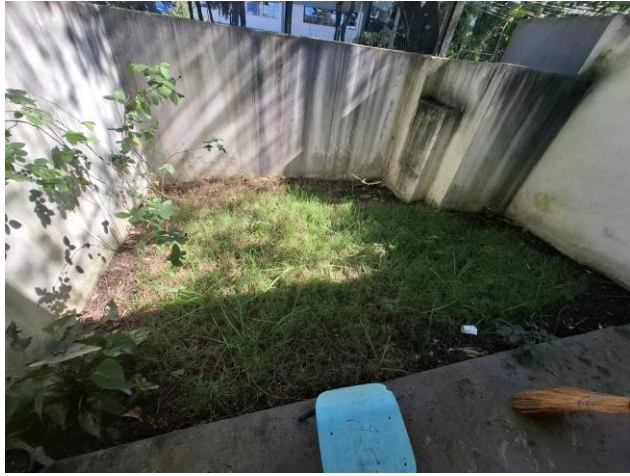
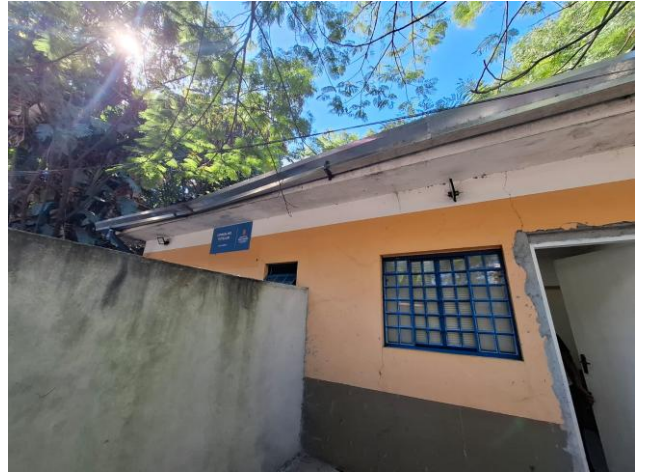
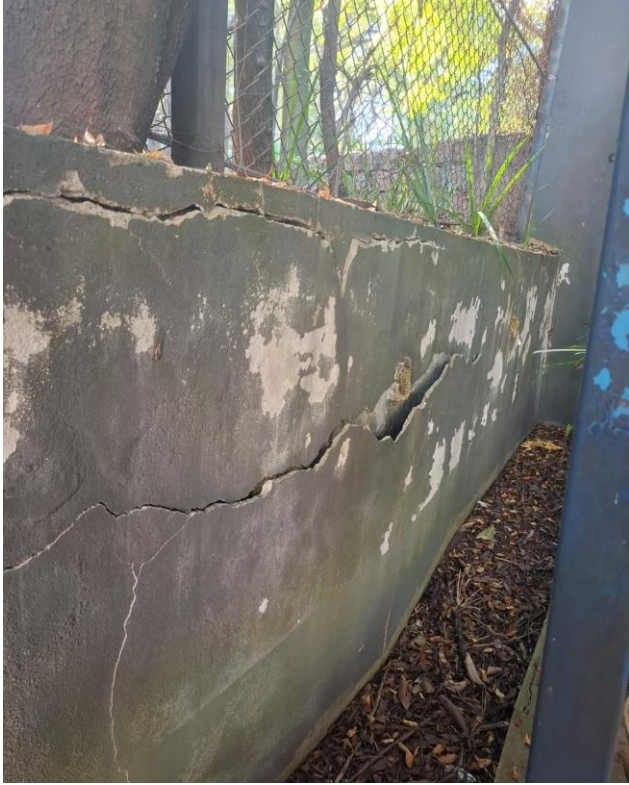
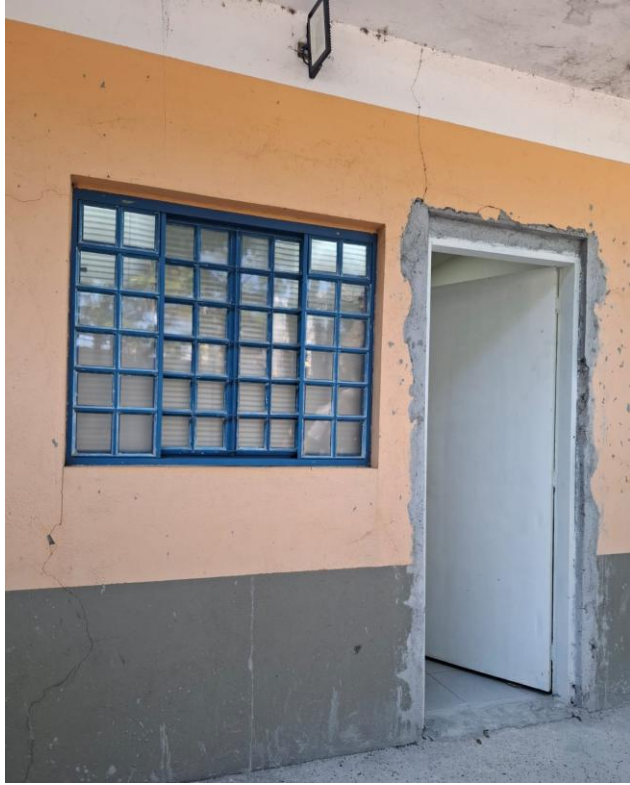
# Área Externa

**Condição geral:** Ruim

- \* Fissuras/ Trincas/ Rachaduras (Bananeira existente cedendo o muro)
- \* Pintura danificada
- \* Telha de fibrocimento – Possibilidade de amianto na composição (troca ou pintura)
- \* Calhas sujas
- \* Vegetação alta
- \* Refletor queimado

**Prioridade:** ( ) Baixa ( ) Média ( x ) Alta

- \* Massa para trincas
- \* Pintura da fachada (Padronizar cores CT's ?)
- \* Troca ou pintura do telhado (5,00x6,00m)
- \* Limpeza de calhas
- \* Podar vegetação
- \* Troca de refletor (1 unidade)

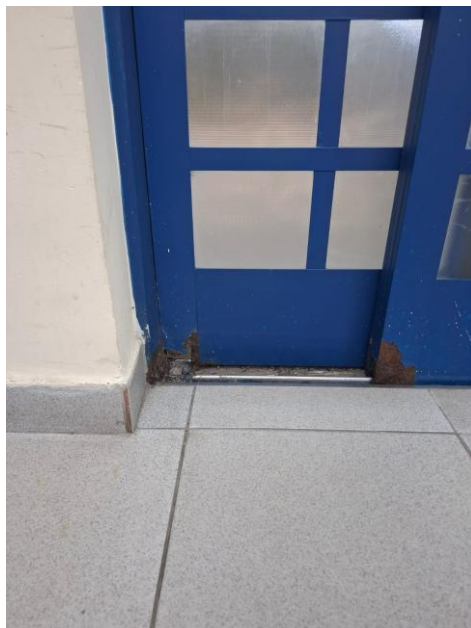
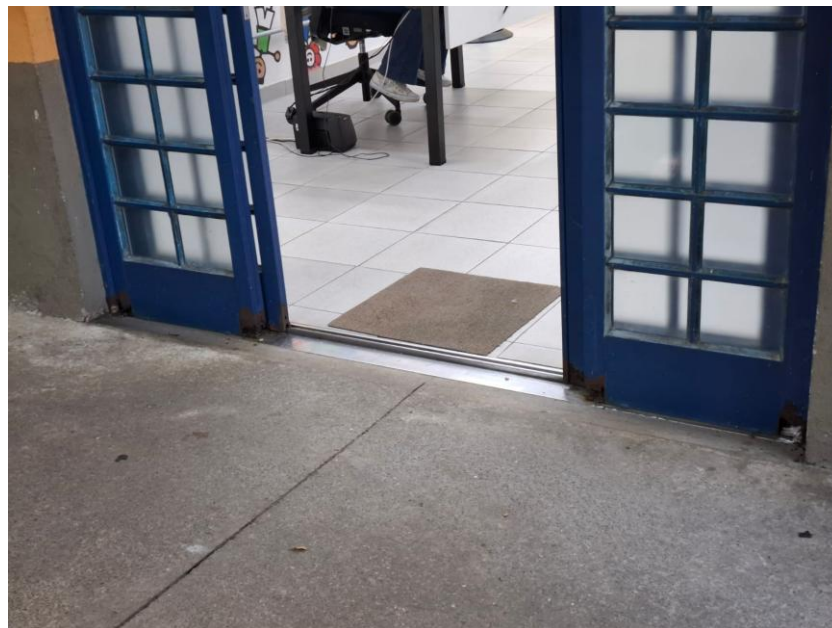
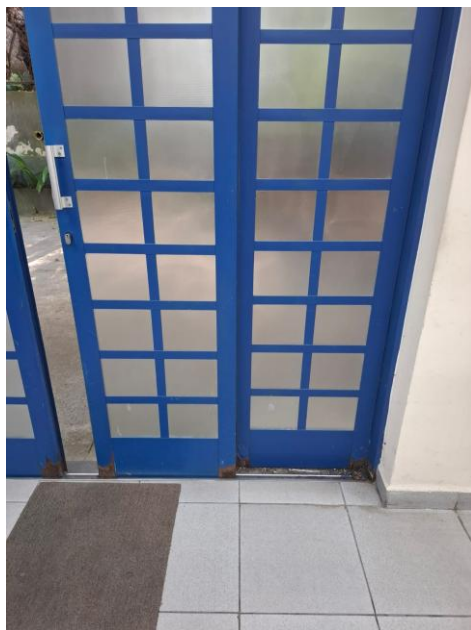
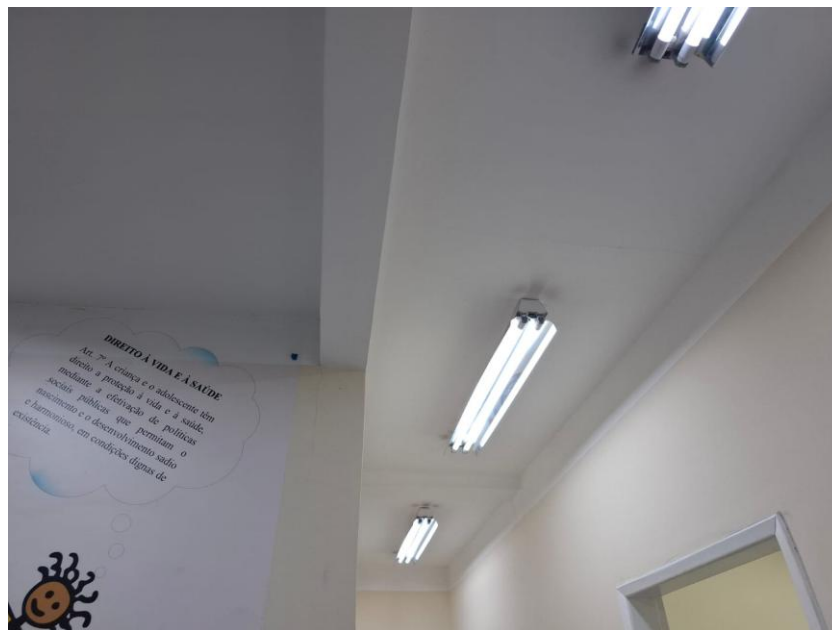
# Recepção

**Condição geral:** Boa

- \* Porta de entrada enferrujada
- \* Fissuras e trincas

**Prioridade:** ( ) Baixa ( x ) Média ( ) Alta

- \* Massa para trincas
- \* Lixar, aplicar zarcão, finalizar com pintura

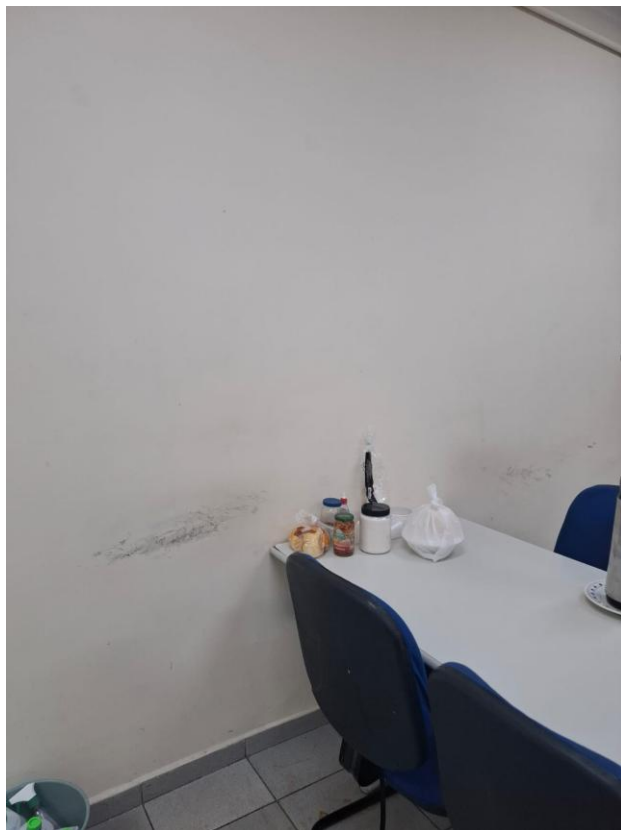
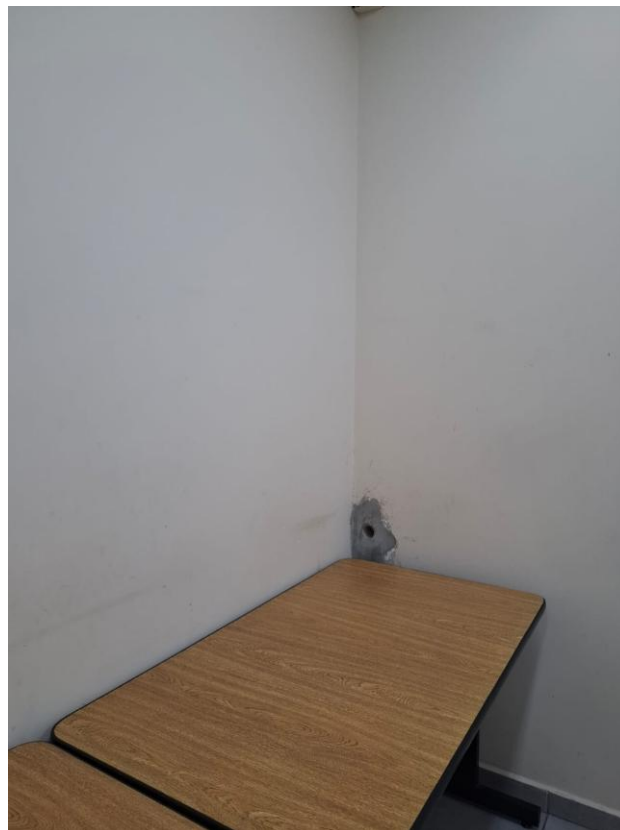
## Sala - Refeitório/ Reunião

**Condição geral:** Boa

- \* Pintura danificada
- \* Abertura na parede

**Prioridade:** ( x ) Baixa ( ) Média ( ) Alta

- \* Pintura/ limpeza da parede
- \* Fechamento de abertura e pintura para acabamento?

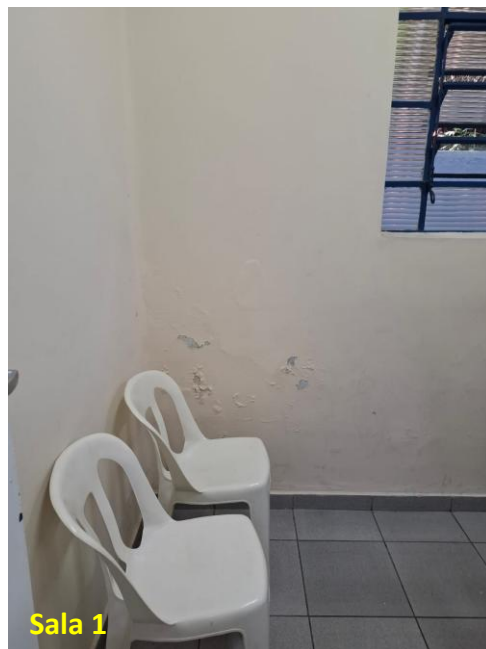
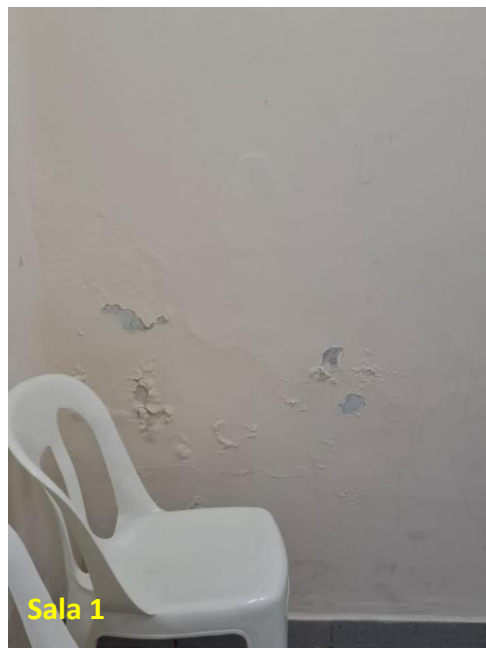
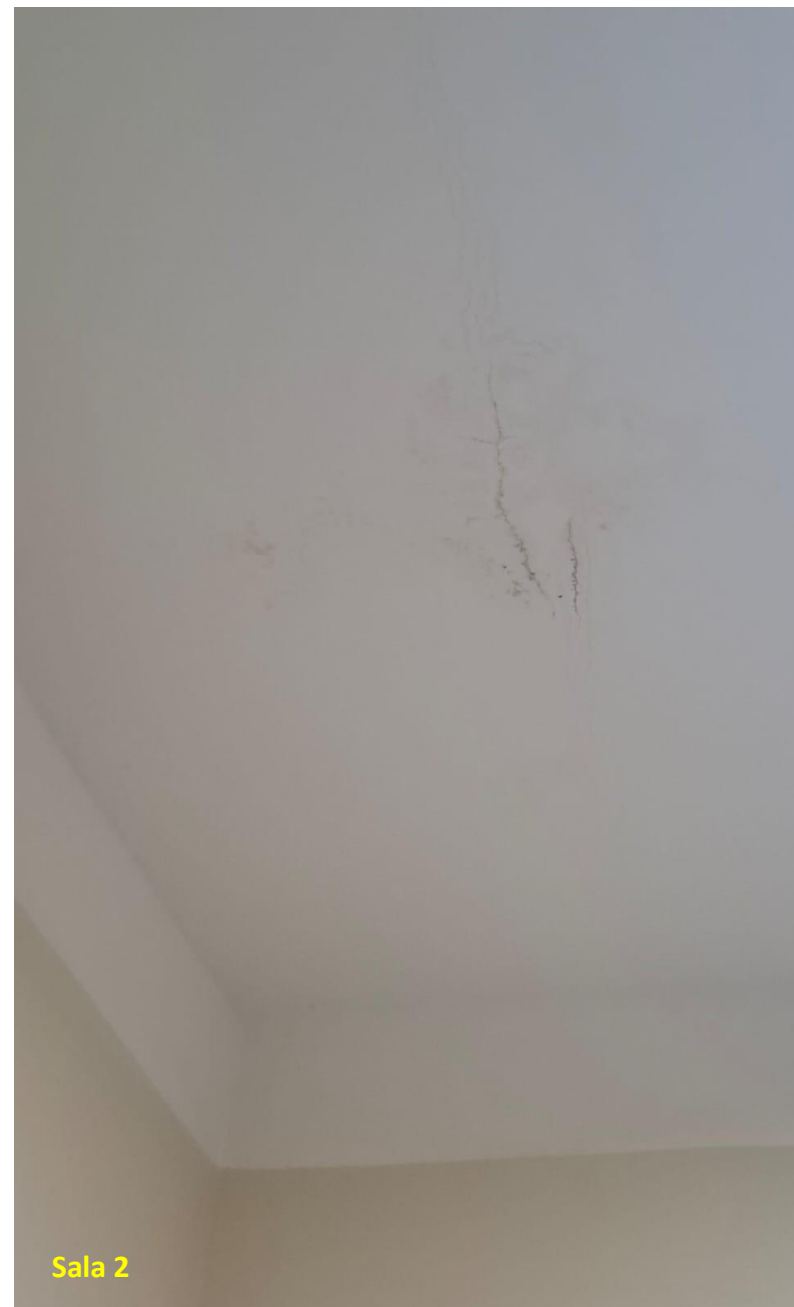
## Salas 1 e 2 – Conselheiros

**Condição geral:** Boa

\* Umidade

**Prioridade:** ( ) Baixa ( x ) Média ( ) Alta

\* Descascar a parede, aplicação de selador e pintura para acabamento

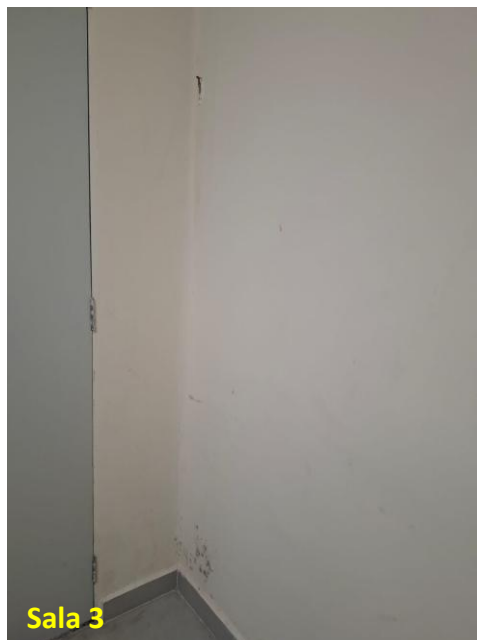
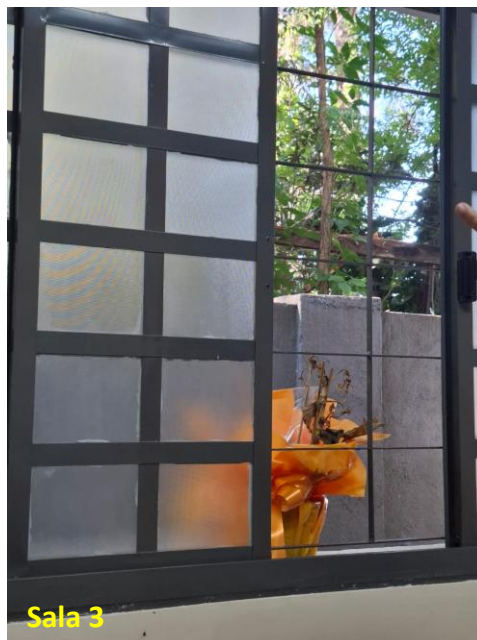
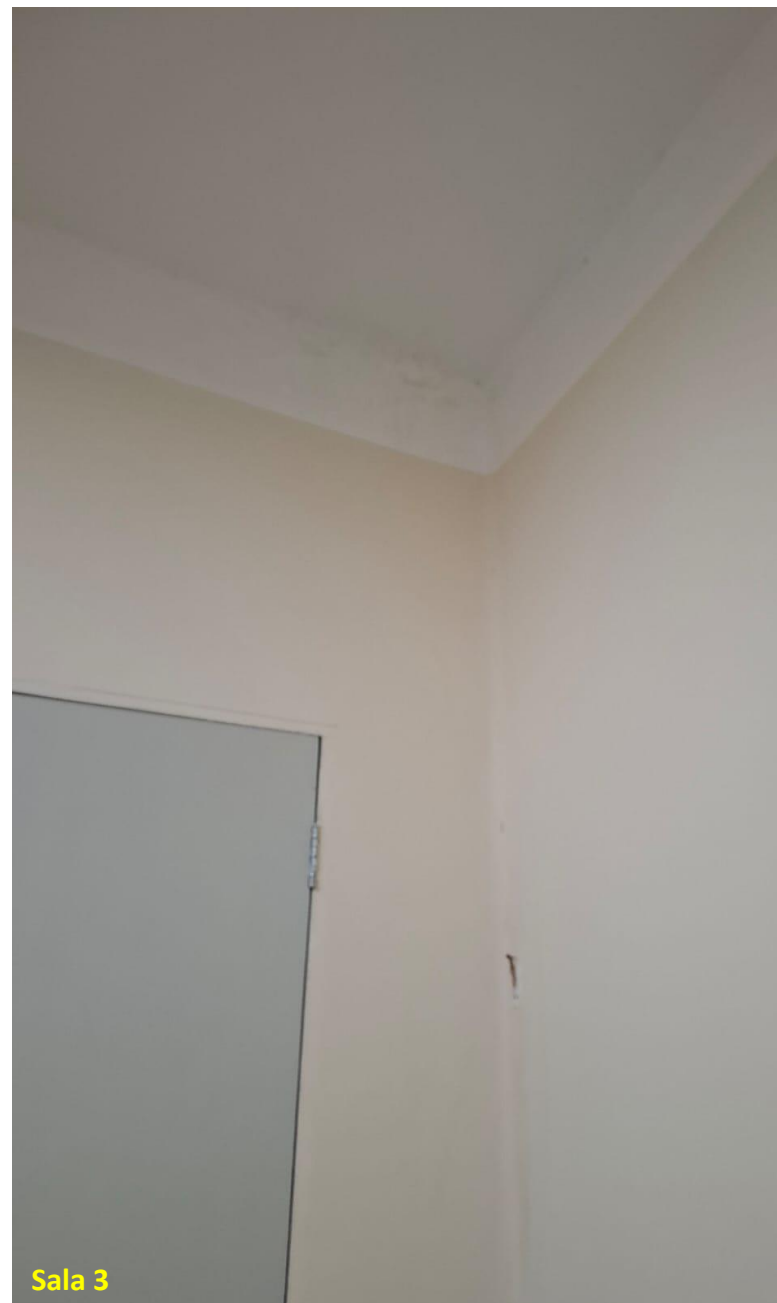
## Sala 3 – Conselheiro

**Condição geral:** Boa

- \* Trincas/ fissuras
- \* Umidade
- \* Janela sem trinco (possui grade de proteção)

**Prioridade:** ( ) Baixa ( x ) Média ( ) Alta

- \* Massa para trincas
- \* Descascar a parede, aplicação de selador e pintura para acabamento
- \* Inserir trinco?

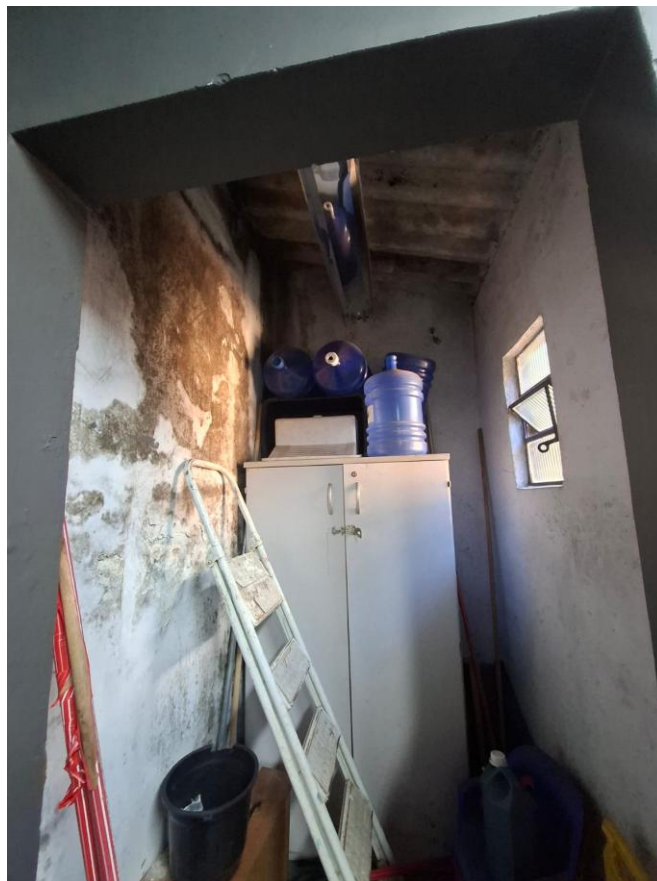
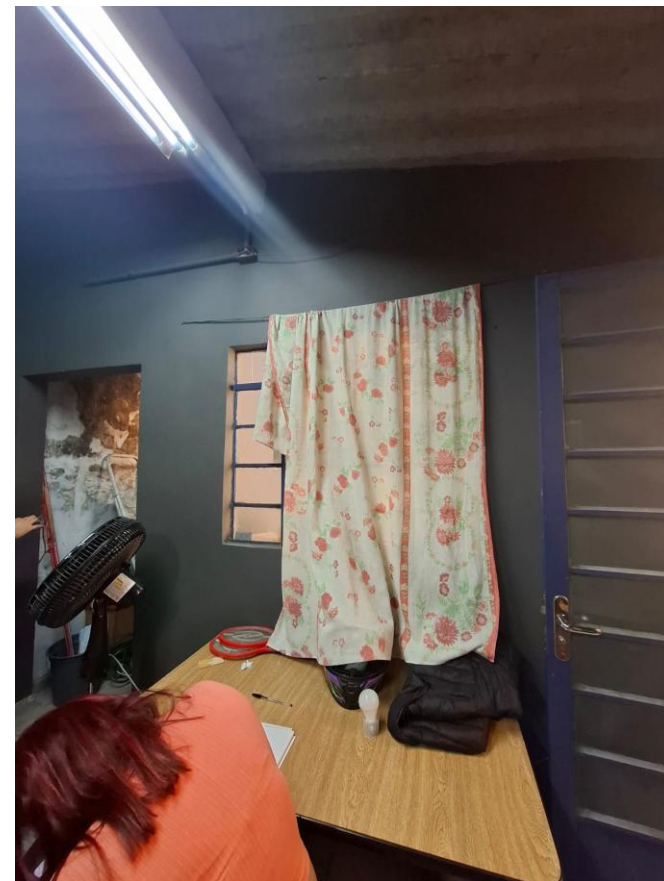
## Sala – Descanso

**Condição geral:** Ruim

- \* Umidade/ Mofo
- \* Falta de iluminação
- \* Janela soldada, não abre (1,00x1,20m)
- \* Sem forro
- \* Telha de fibrocimento – Possibilidade de amianto na composição (troca ou pintura)

**Prioridade:** ( ) Baixa ( ) Média ( x ) Alta

- \* Descascar a parede, aplicação de selador e pintura para acabamento
- \* Prever luminária (1 unidade)
- \* Prever “destravar” a solda da janela (1,00x1,20m)
- \* Prever forro ou pintar o telhado (1,70x1,40m)

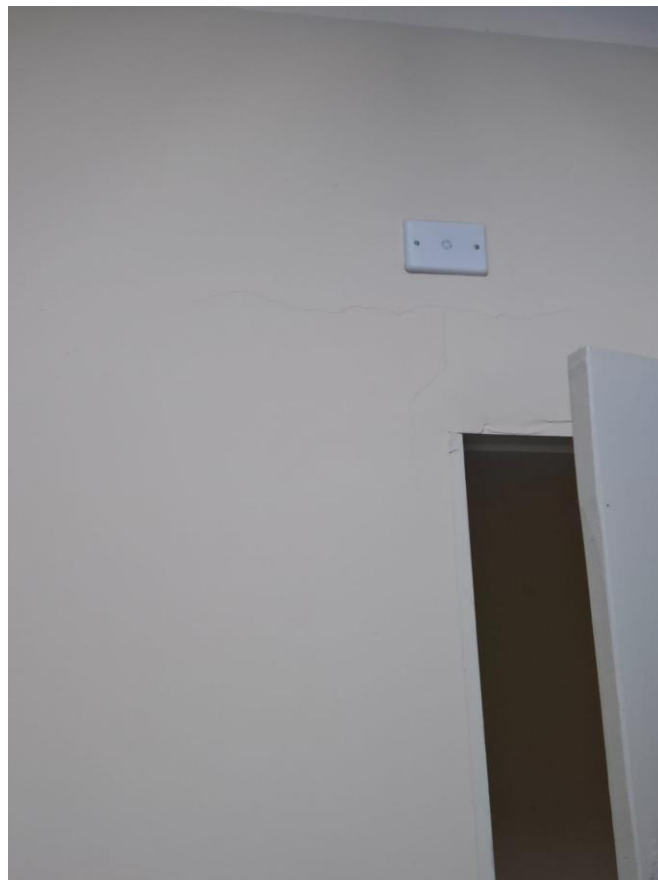
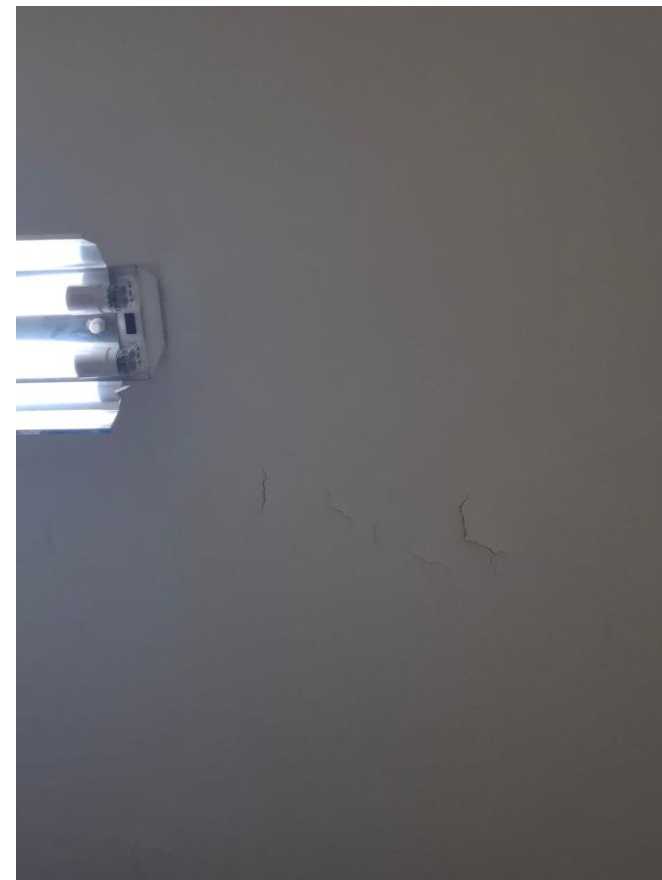
## Sala – Administrativo

**Condição geral:** Boa

- \* Fissuras/ trincas
- \* Acabamentos

**Prioridade:** ( x ) Baixa ( ) Média ( ) Alta

- \* Massa para trincas
- \* Pintura para acabamento

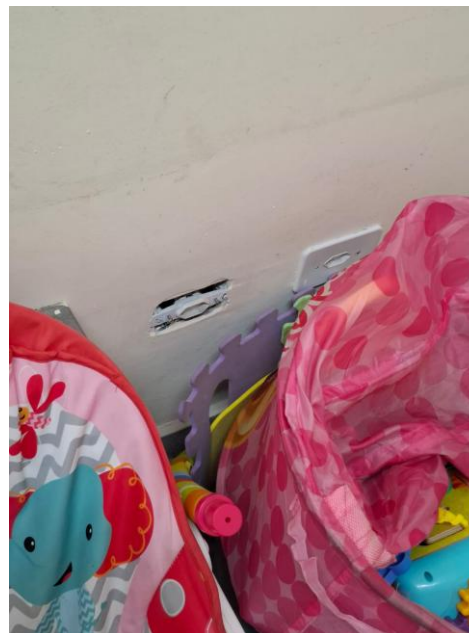
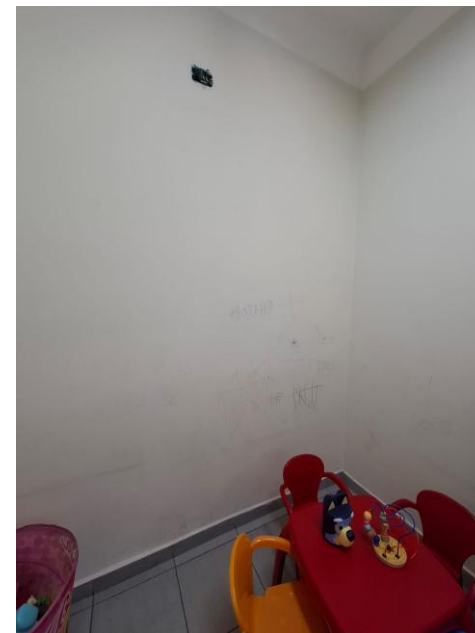
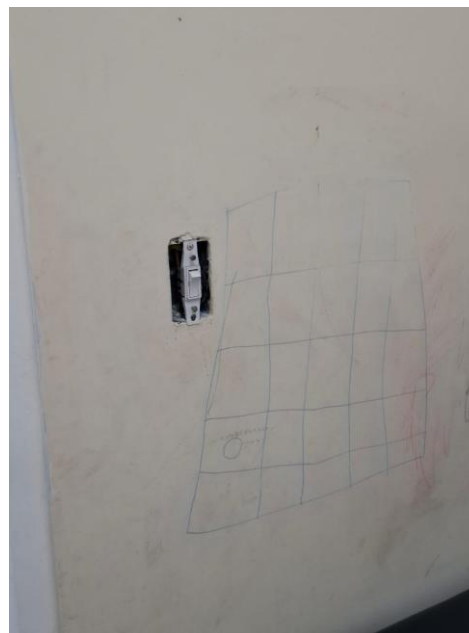
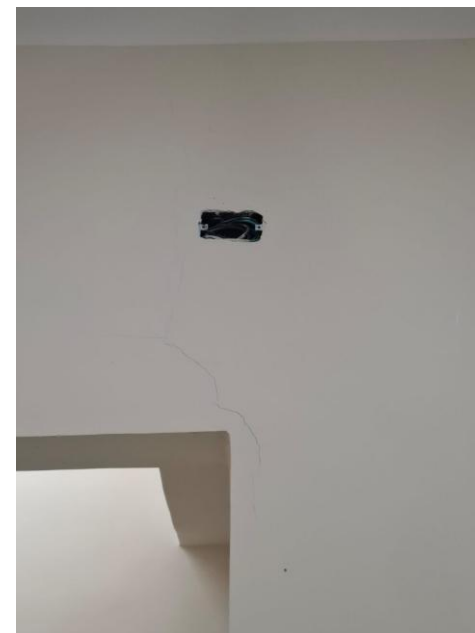
## Sala – Brinquedoteca e Passagem

**Condição geral:** Boa

- \* Fissuras/ trincas
- \* Pintura danificada
- \* Falta de espelhos tomadas

**Prioridade:** ( ) Baixa ( x ) Média ( ) Alta

- \* Massa para trincas
- \* Pintura e/ ou limpeza de parede
- \* Espelhos para tomadas e interruptores (4 unidades) – prever dois protetores de tomada

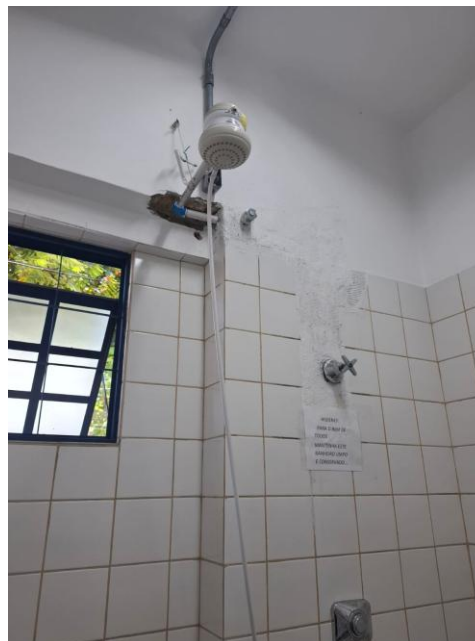
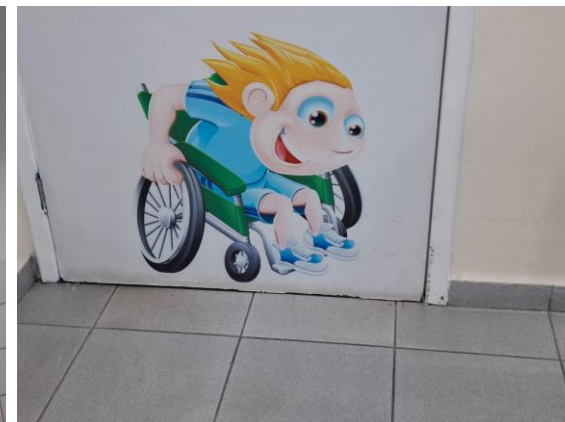
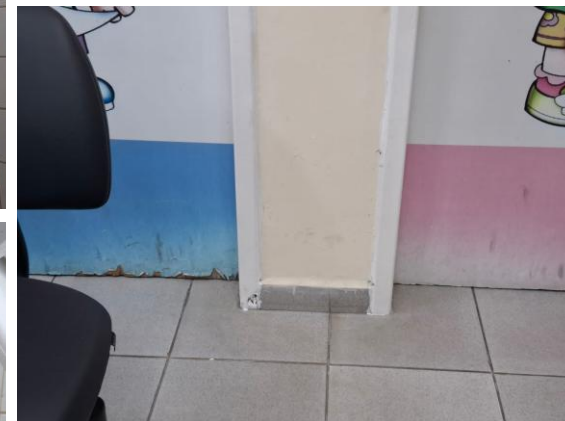
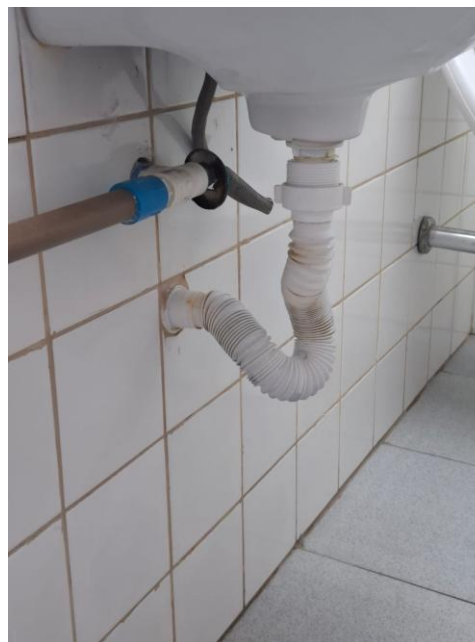
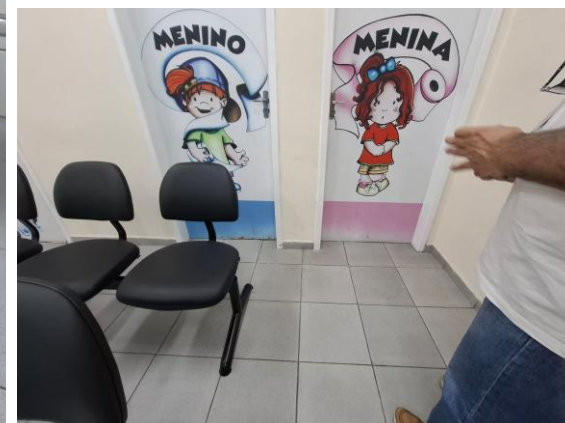
## Banheiros – PCD/ Menino/ Menina

**Condição geral:** Boa

- \* Parte inferior das portas de passagem danificadas
- \* Possível vazamento no sifão (banheiro menina)

**Prioridade:** ( x ) Baixa ( ) Média ( ) Alta

- \* Limpeza, raspagem, massa para madeira e pintura para acabamento
- \* Fita veda rosca

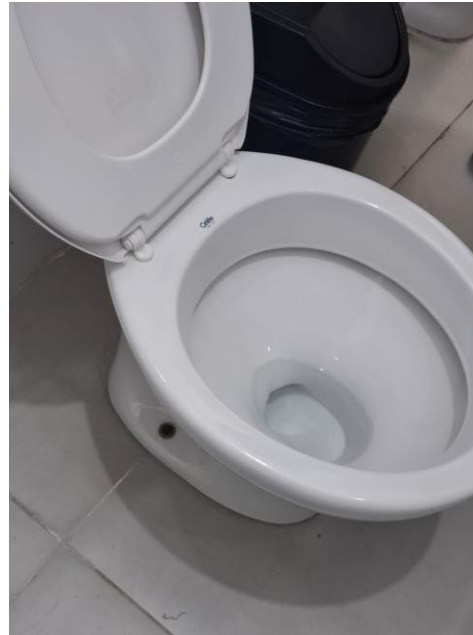
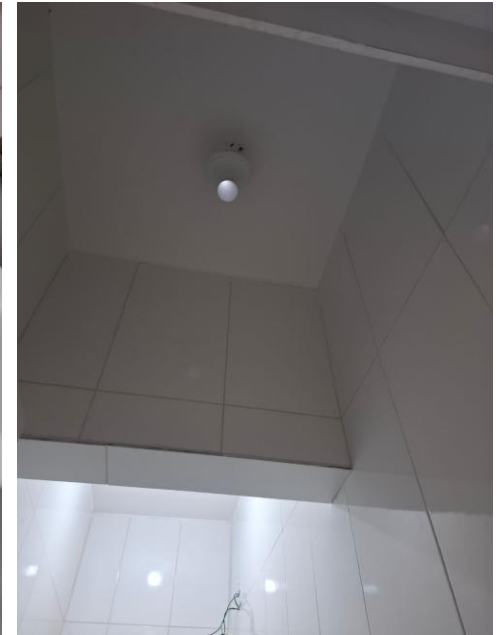
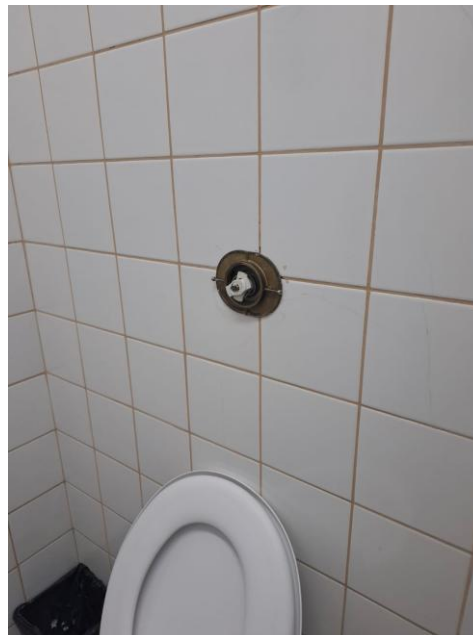
## Banheiros – Corredor e Copa

**Condição geral:** Boa

- \* Possível vazamento no vaso sanitário (WC Corredor)
- \* Lâmpada semi queimada (WC Corredor)
- \* Válvula Hidra (WC Copa)

**Prioridade:** ( ) Baixa ( x ) Média ( ) Alta

- \* Verificar vazamento
- \* Troca de lâmpada (1 unidade)
- \* Instalar válvula hidra (1 unidade)
