**Ilustres membros deste Colégio Recursal,**

A Secretaria Municipal de Infraestrutura Urbana e Obras manifestou parecer desfavorável à viabilidade do projeto apresentado, com base nas seguintes justificativas:

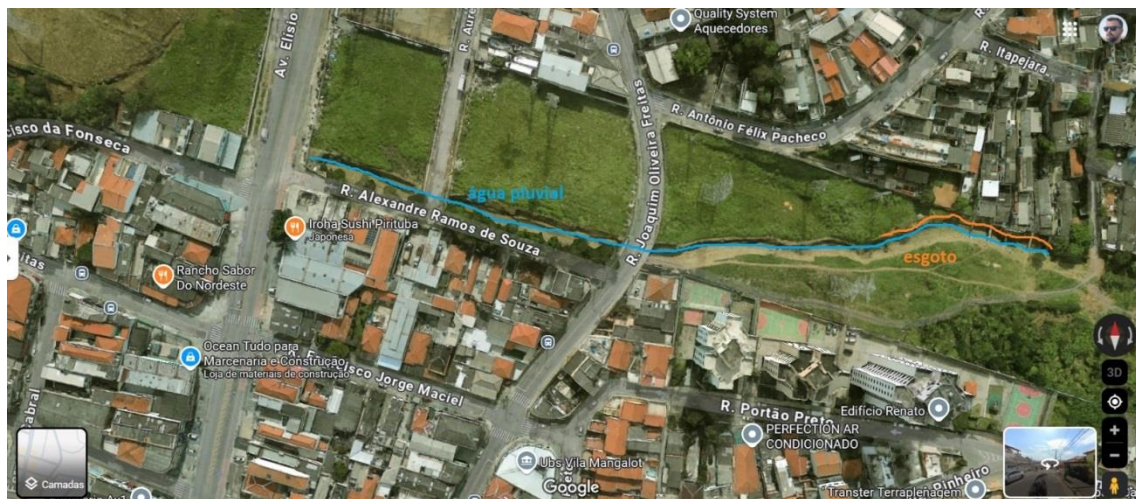
Contudo, conforme evidenciado nos arquivos anexos (imagens do Geosampa e Google Maps), é notório que parte do córrego permanece em canal aberto. Adicionalmente, verifica-se “in loco” que um trecho do córrego, situado no quadrilátero compreendido entre:

- Rua Antônio Félix Pacheco (paralela à Rua Portão Preto),
- Rua Joaquim de Oliveira Freitas,
- Rua Aureliano Bispo da Rocha,
- Até a Avenida Elísio Cordeiro de Siqueira (paralela à Rua Alexandre Ramos de Souza),

não possui canalização.

Cumprir destacar que este trecho recebe águas pluviais e despejos irregulares de esgoto, sendo sua limpeza efetuada regularmente pela própria Prefeitura Municipal, o que reforça sua relevância para o planejamento urbano e ambiental.

Necessario canalizar com tubulação de pvc destacado em laranja conforme imagem abaixo.

Caso, ainda assim, persista o entendimento de inviabilidade plena, solicita-se ao menos a aprovação parcial da proposta, com autorização para implantação de calhas em “V” de concreto e tubulação adequada, de forma a garantir melhorias na drenagem e salubridade da região, com tubulação de esgoto de 300mm, conforme já utilizado pela SABESP.

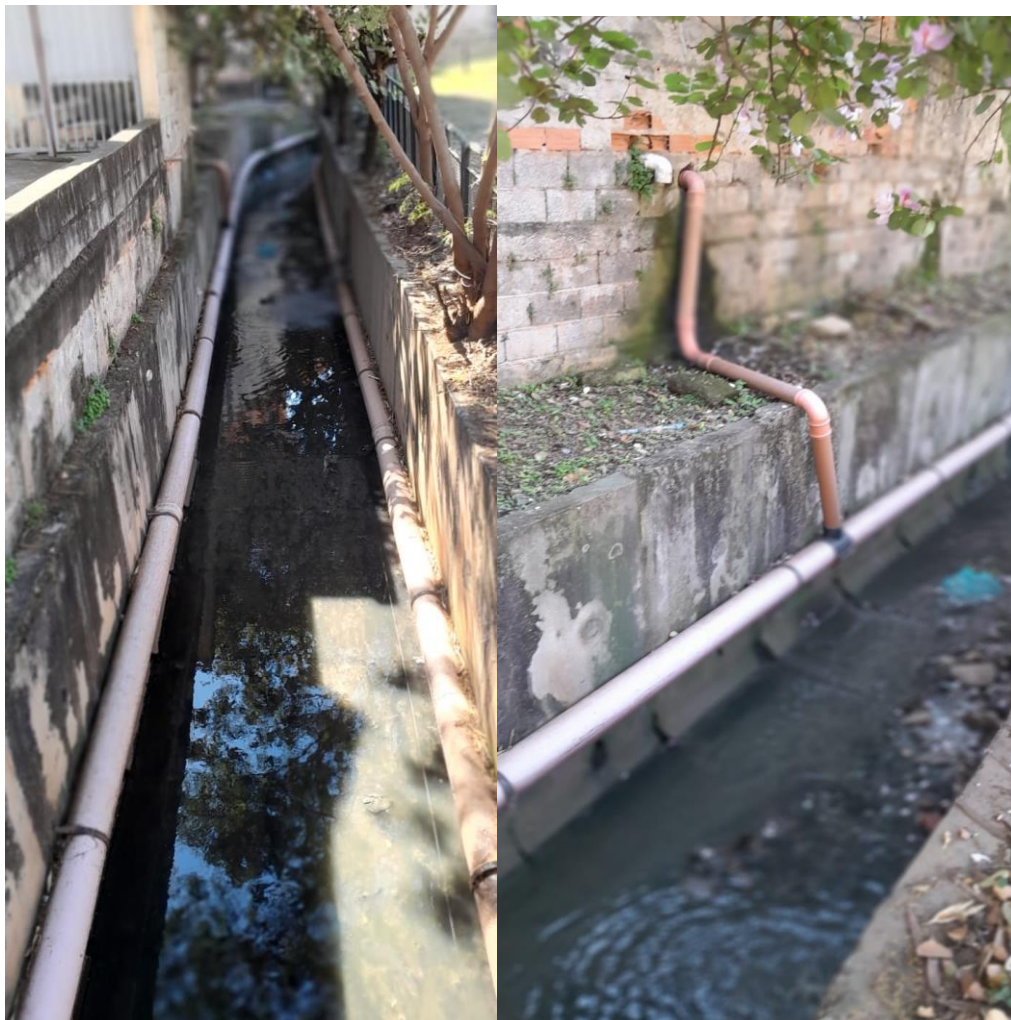
Perto do local há uma área já canalizada junto a rua Adão Ferreira, abaixo segue exemplo do serviço e revitalização proposta para a área que consideraram o projeto inviável.
