**FUNDAÇÃO CENTRO TECNOLÓGICO DE HIDRÁULICA - FCTH**

**ATUALIZAÇÃO DO CADERNO DE BACIA DO MANDAQUI -  
ALTERNATIVAS PARA O CANAL DO CÓRREGO VILA AURORA**

**São Paulo/2024**

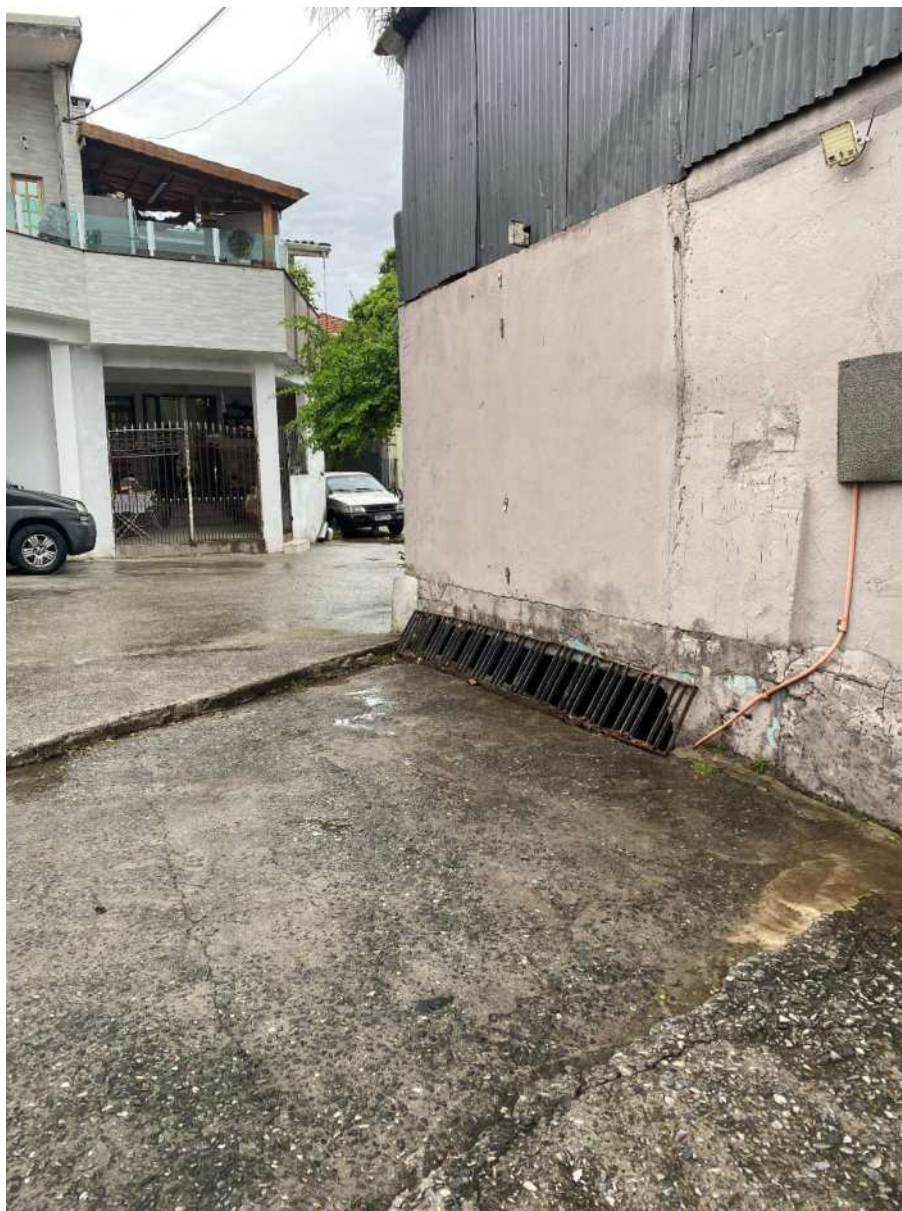
Figura 3 – Avenida Daniel Malettini, local de interesse, abertura para acesso a galeria do canal principal do córrego Vila Aurora

Na Figura 3 acima está retratada a abertura para acesso e vazão do escoamento superficial que se dá sobre a via, ao lado da Avenida Daniel Malettini.

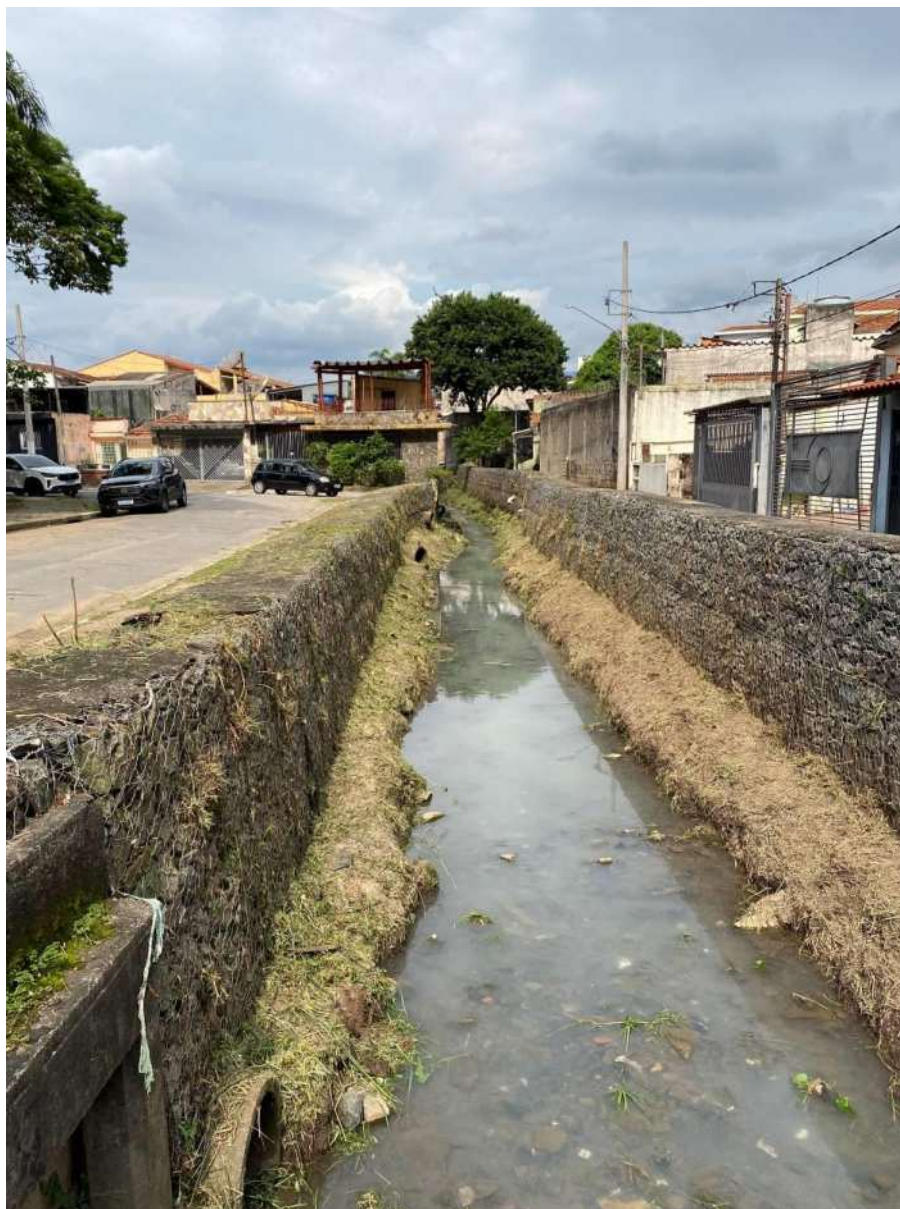
Figura 5 – Fotos da travessia do canal principal com a Travessa Pascoal Presto, visão a montante

A partir deste ponto o canal principal se divide em um trecho de canal aberto que encaminha o escoamento para sul, para desaguar em um afluente lindeira ao Vila Aurora e uma galeria retangular de 1 x 1 m, que segue sob os lotes até sua chegada na Avenida Engenheiro Caetano Álvares.

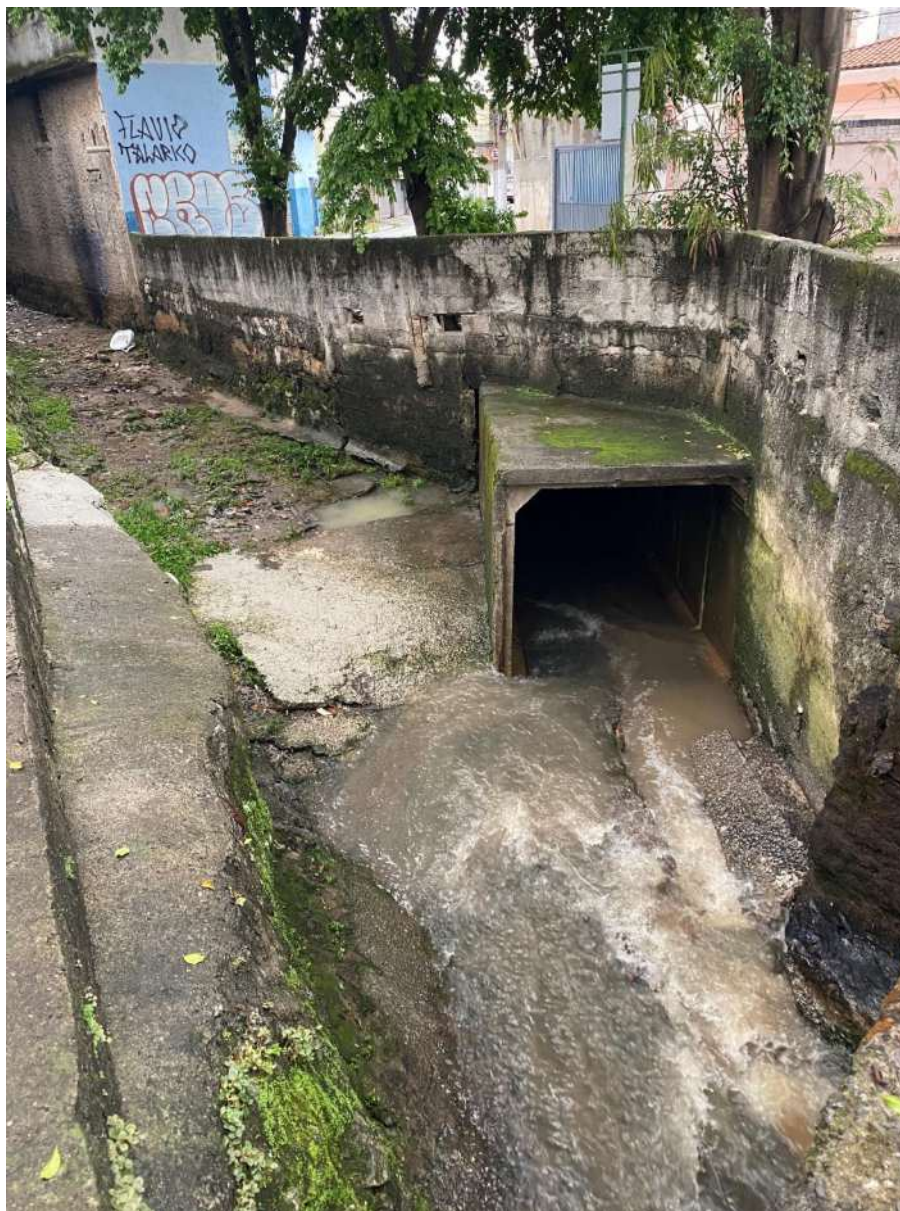
A Figura 6 a seguir apresenta o ponto de bifurcação do canal principal e derivação para o córrego lindeiro.

Figura 6 – Fotos do local de bifurcação do córrego Vila Aurora na Rua Donato Luongo x Avenida Meireles Reis

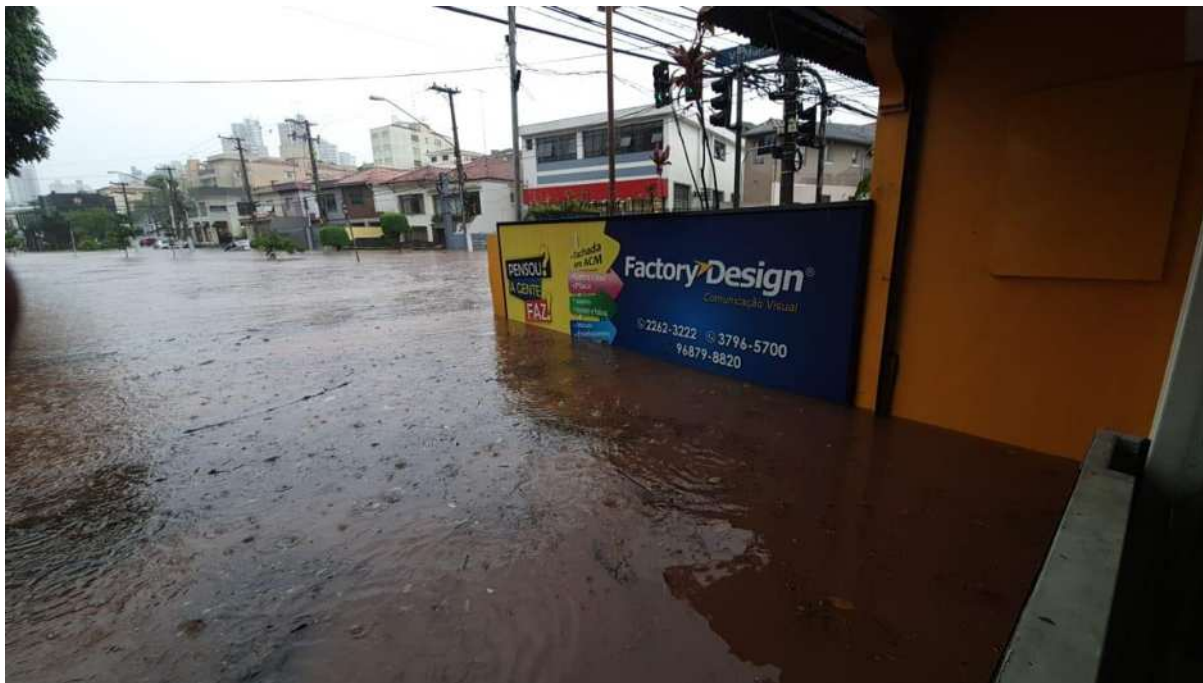
A galeria localizada na Rua Vaz Muniz já extravasa parte da vazão para a superfície da via, que se acumula junto a Avenida Água Fria, onde a topografia forma

uma pequena bacia de acumulação que não permite o escoamento para jusante a não ser que a galeria dê vazão ao excesso de escoamento.

Este comportamento pode ser constatado a partir dos registros enviados pela população do local em eventos recentes (Figura 7 e Figura 8).

Figura 7 – Vista da inundação na Avenida Água Fria

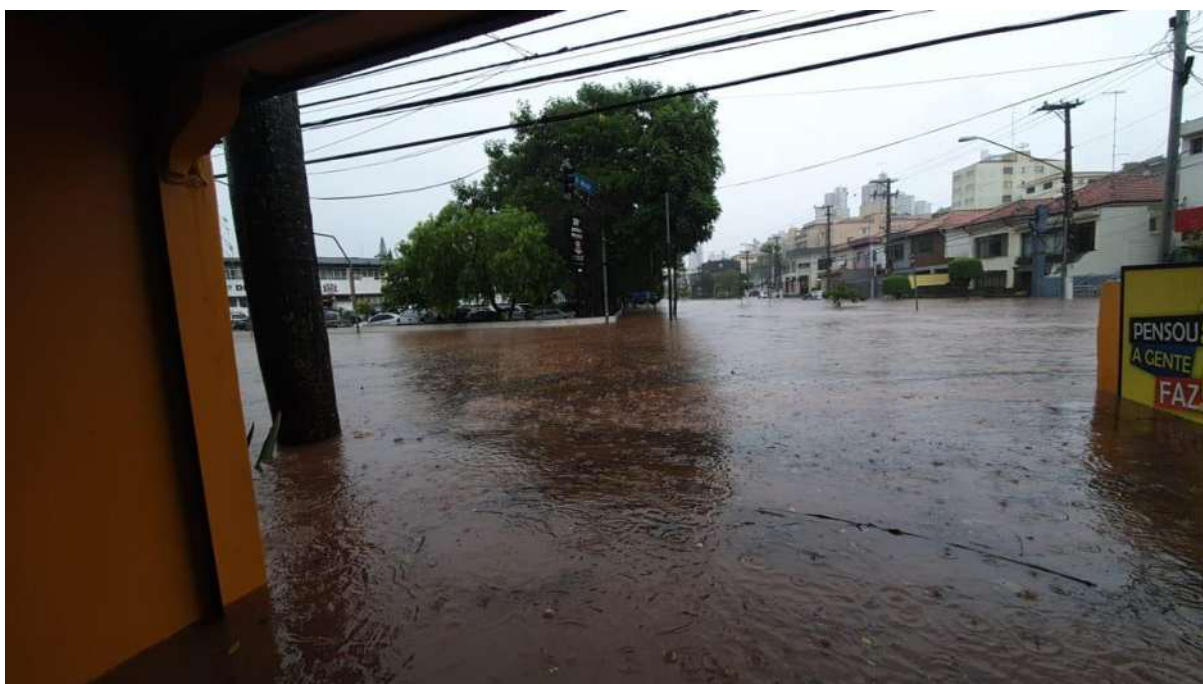
Figura 8 – Vista da inundação na Avenida Água Fria com visada para montante na Rua Vaz Muniz

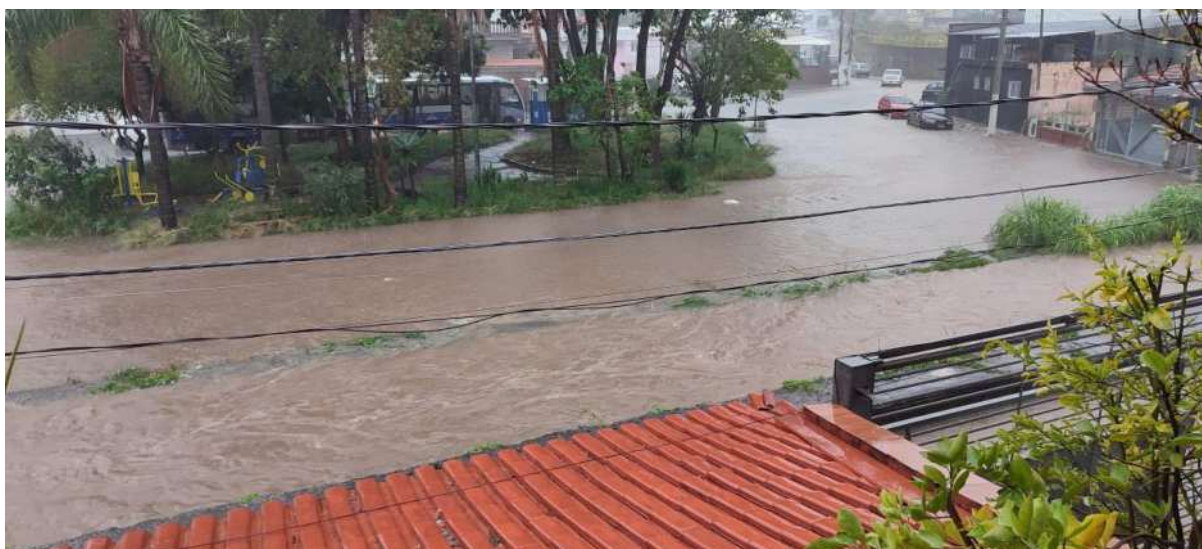
A partir deste ponto, foi verificado o escoamento superficial proveniente das Avenida Daniel Malettini, Travessa Pascoal Presto e Rua Rufus King Lane, culminando no alagamento da seção aberta do canal do córrego Vila Aurora, antes da travessia de veículos na Travessa Pascoal Presto.

Ao atingir sua capacidade máxima de escoamento a travessia extravasa e inicia o alagamento de toda a região.

Figura 9 – Vista da Travessa Pascoal Presto e Praça Rufus King Lane, observando a montante

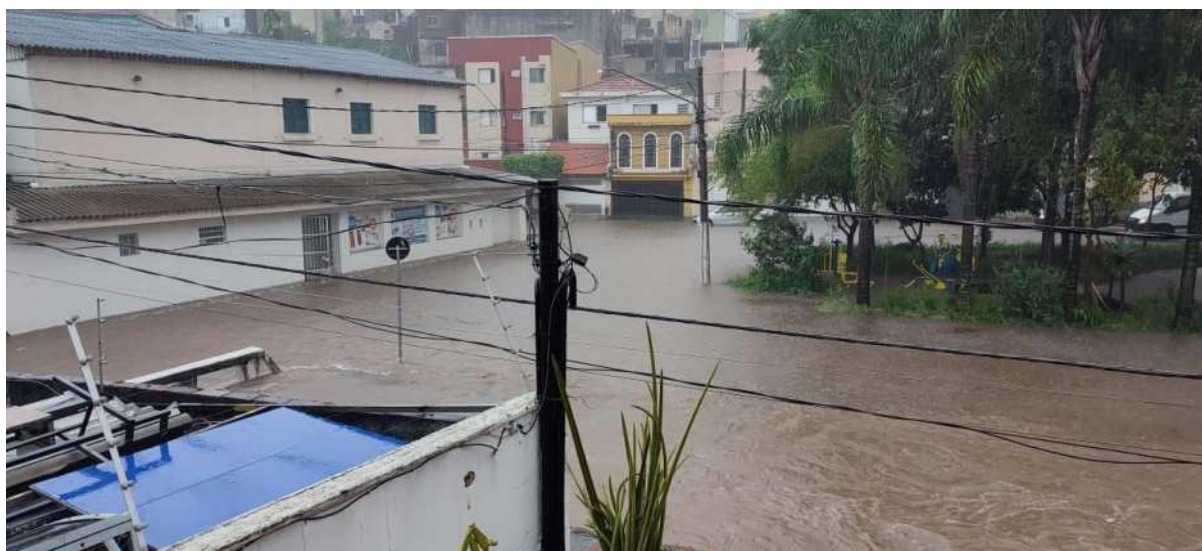
Figura 10 – Vista Travessa Pascoal Presto e Praça Rufus King Lane, observando a jusante

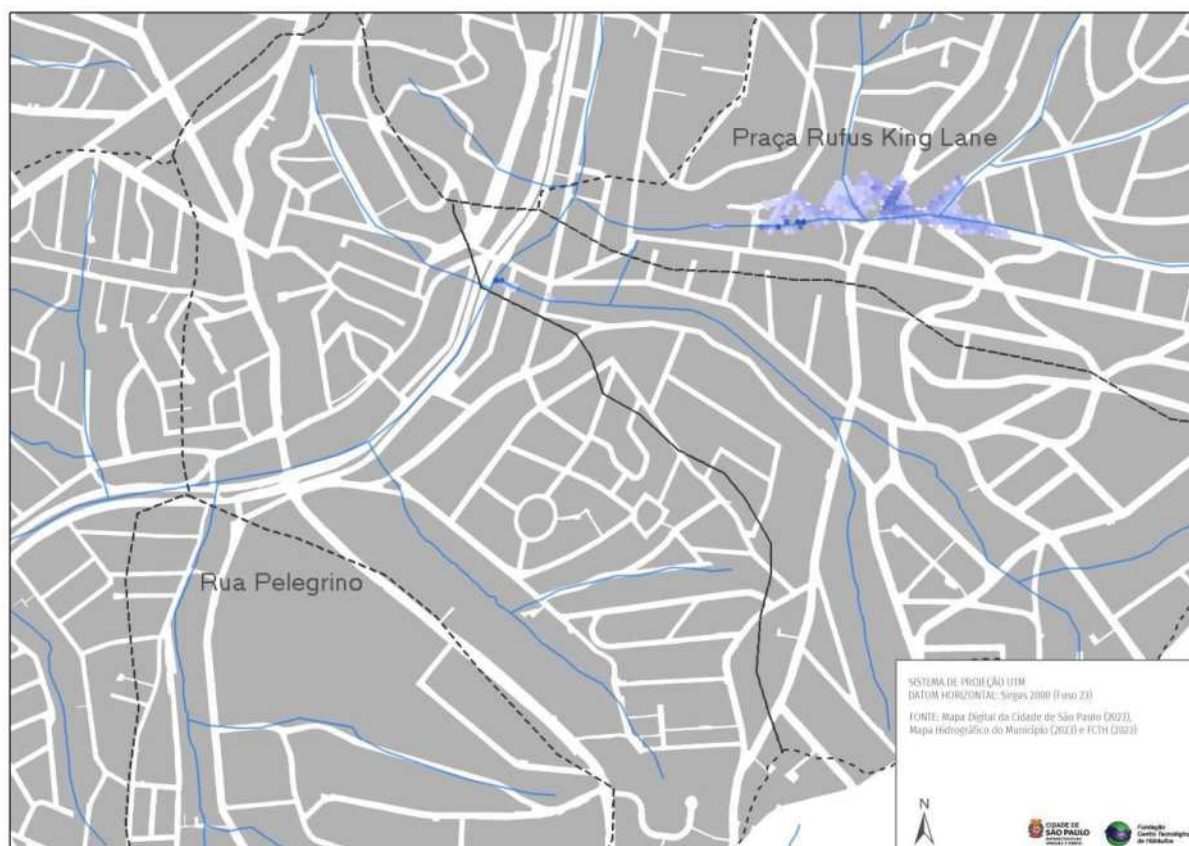
Como resultado foram obtidas as seguintes áreas inundadas apresentadas a seguir nas Figura 14, Figura 15 e Figura 16.

Figura 14 – Manchas geradas para o evento 1

Com a comparação das imagens foi possível inferir que a extensão das manchas foi adequada a área alagada dos registros fotográficos.

Foram avaliadas também as profundidades obtidas na área inundada. Os níveis atingidos no modelo variam de 24 cm a 54 cm acima das cotas de extravasamento do canal no entorno da Praça Rufus King Lane, o que corresponde com os registros das manchas nos muros e marcos encontrados em campo.

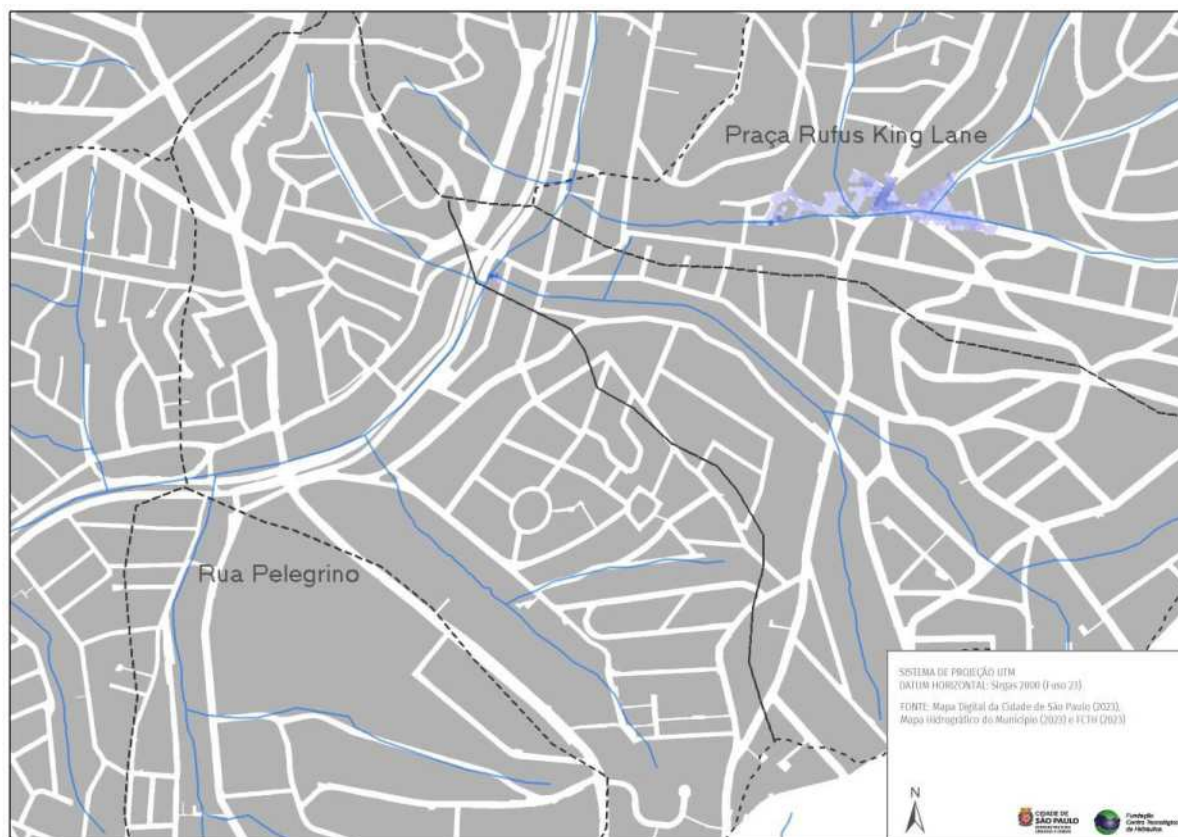
Figura 15 – Manchas geradas para o evento 2

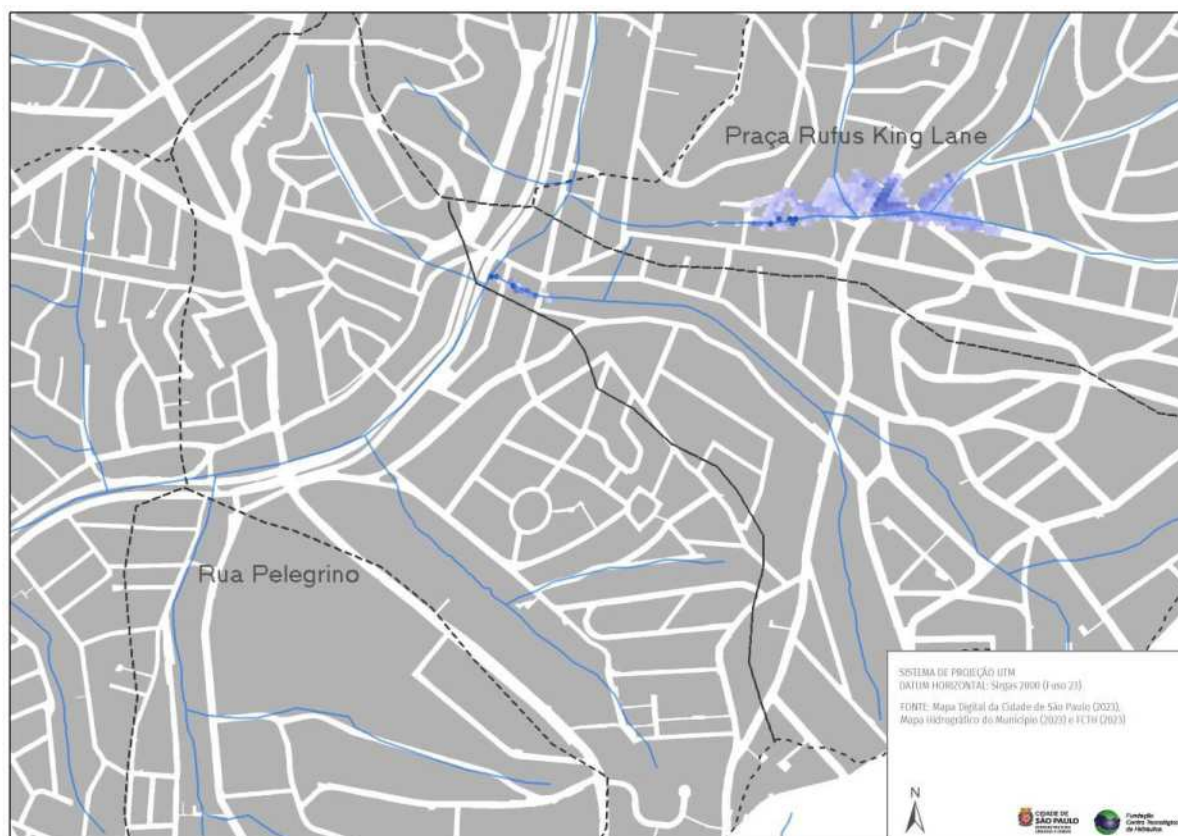
Figura 16 – Manchas geradas para o evento 3

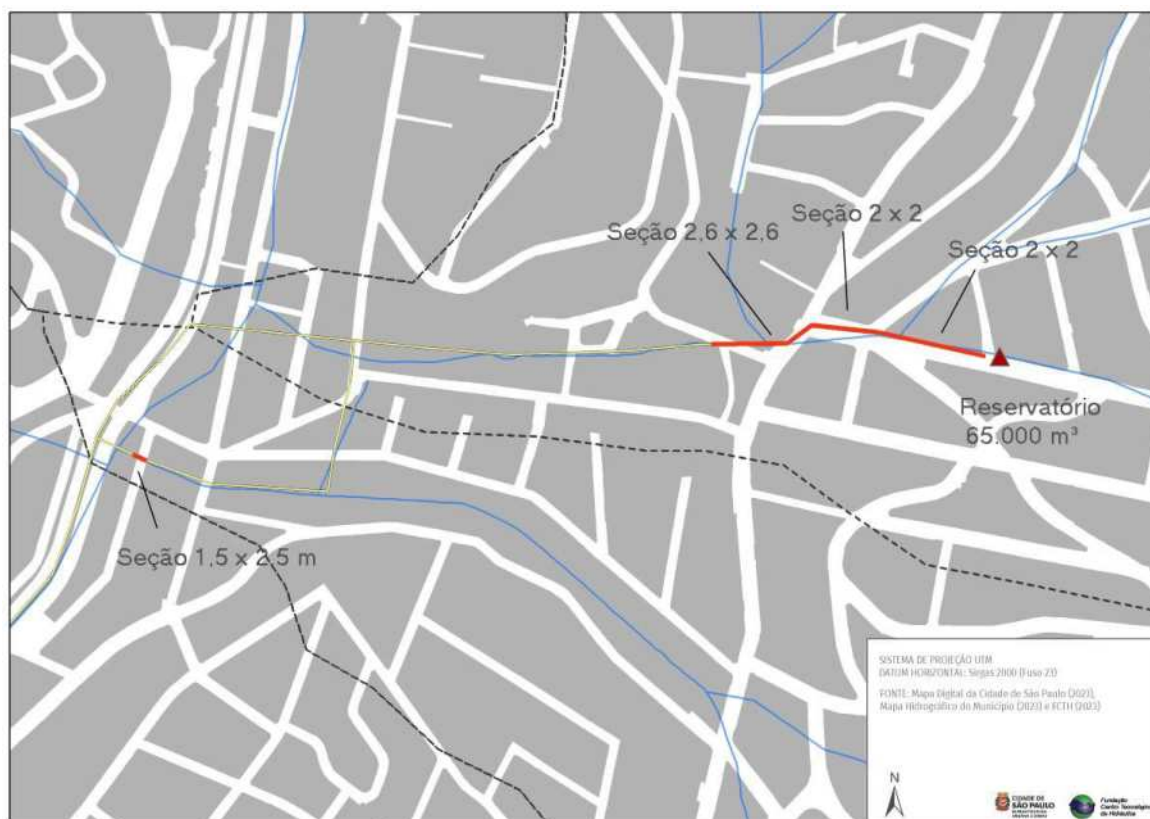
Em função dos desafios encontrados para a implantação de estruturas de drenagem nas bacias urbanas relacionadas a intensa ocupação do território, foram verificadas medidas alternativas para a mitigação das inundações desta bacia, as quais foram indicadas na Figura 19, e listadas abaixo:

- Reservatório de detenção off-line com esvaziamento por bombas
- Reforço de galeria por método não destrutivo

Figura 19 – Medidas propostas para o córrego Vila Aurora

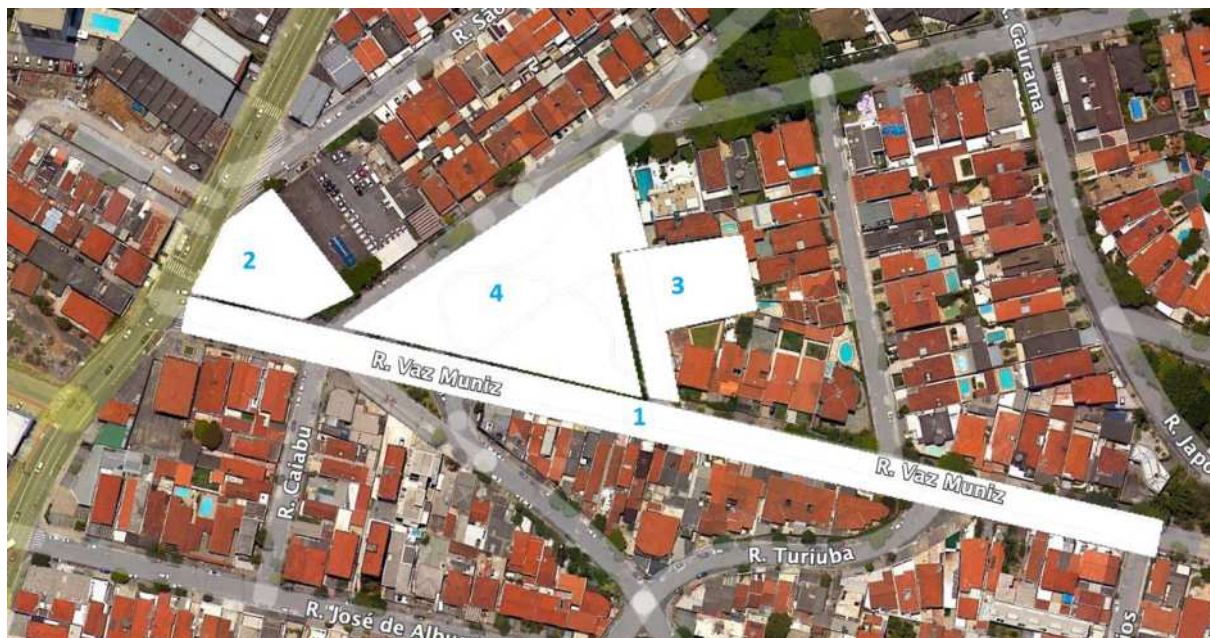
A área 1 é caracterizada pela ocupação da região sob o sistema viário, enquanto a área 2 está localizada em um estacionamento da delegacia de polícia na Av. Água Fria. A área 3 está situada em um terreno particular e poderia ser aproveitada apenas mediante desapropriação. A área 4 por sua vez é caracterizada por ser uma praça pública, não necessitando de desapropriações, porém com grande quantidade de vegetação.

Figura 20 – Localização das células do reservatório Vila Aurora

Desta forma, visando otimizar o uso destas áreas propõe-se uma avaliação na fase de projeto para melhor uso das áreas disponíveis.

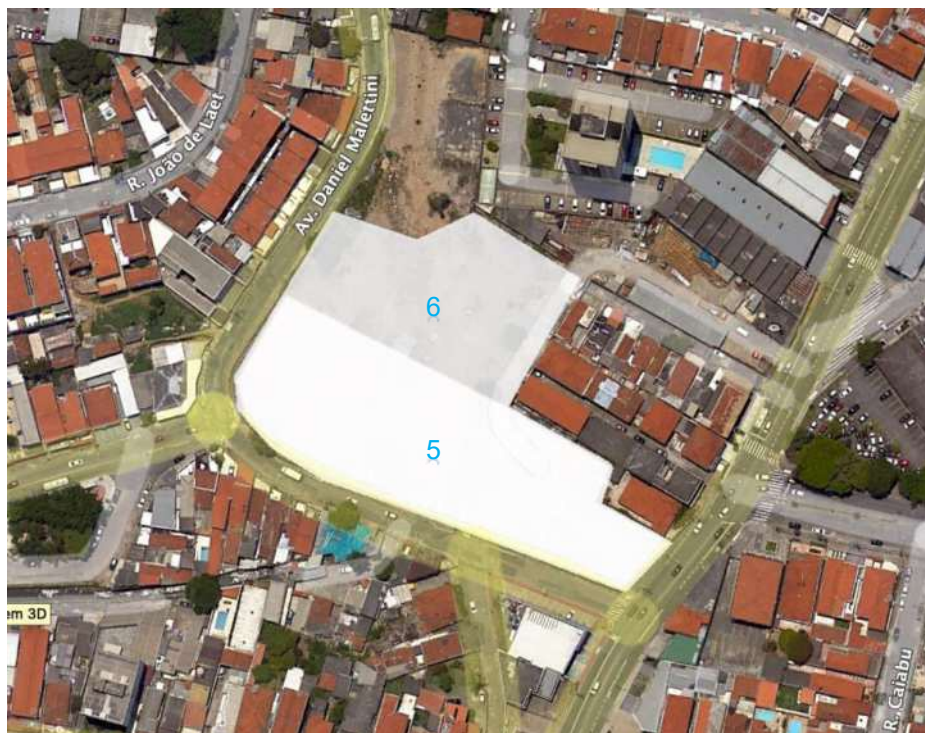
Uma terceira alternativa, a alternativa 3, seria a instalação do reservatório a jusante da Av. Água Fria em uma área particular podendo ser executada em duas etapas complementares. As áreas 5 e 6, apresentadas a seguir, poderiam ser utilizadas para proteção de TR 25 anos e TR 100 anos respectivamente. Esta alternativa deve manter a adequação das galerias existentes na rua Vaz Muniz e avenida Daniel Maletini para encaminhar o fluxo afluente sem obstruções ao reservatório, no entanto a dimensão deste seria alterada em relação as outras duas alternativas.

Figura 23 – Localização das células 5 e 6 dos reservatórios propostos na alternativa 3 na bacia do córrego Vila Aurora
