| | | <b>RELATÓRIO TÉCNICO</b> | | <b>Código</b><br>RT-MO-HE-01-8W-003 | | <b>Rev</b><br>0 |
| <b>Projeto</b><br><br>Inspeção Especial de Obra de Arte Especial – Lote 1 | | | | <b>Resp. Técnico</b><br><br>Rogério Fernando Perini<br>CREA: 5061157650 | <b>Data</b><br><br>04/08/2025 | |
| <b>Objeto</b><br><br>Relatório III – Terapia<br><br>Viaduto Joaquim Antunes<br>(UE01/01 - Obra 7) | | | | <b>Verif. SIURB</b> | | |

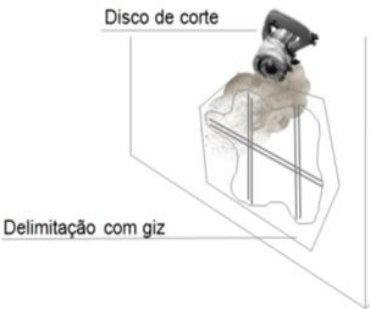
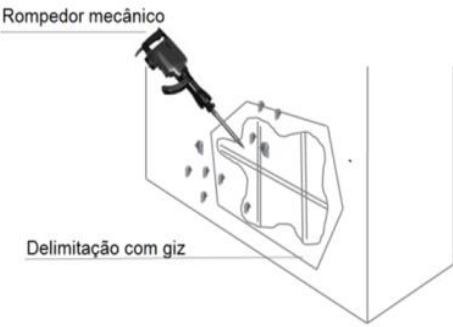
| <div style="display: flex; justify-content: space-around; align-items: flex-start; margin-top: 20px;"> <div style="text-align: center;"> <p>Disco de corte</p> <p>Delimitação com giz</p> </div> <div style="text-align: center;"> <p>Rompedor mecânico</p> <p>Delimitação com giz</p> </div> <div style="text-align: center;"> <p>Corte delimitador</p> </div> </div> <p><b>1.5.</b> Limpeza rigorosa das armaduras (todas as barras, em trechos corroídos), através lixamento manual e mecânico, deixando-as na condição de metal cinza com cor uniforme (grau As2 ½, da norma sueca SIS 5900).</p> <p><b>NOTAS:</b></p> <ul style="list-style-type: none"> <li>✓ Caso a área a ser tratada apresente grandes dimensões, o procedimento de limpeza deverá ser realizado por hidrojateamento de alta pressão;</li> <li>✓ Em áreas contaminadas por íons cloreto, deve-se efetuar a limpeza com jato de água, preferencialmente quente, pois este procedimento potencializa a dissolução e eliminação dos sais.</li> </ul> <p><b>1.6.</b> Caso se verifique, em decorrência da corrosão da armadura longitudinal e/ou transversal, uma redução de seção da barra de aço superior a 20% da nominal e/ou redução do diâmetro em 10% em relação à barra original, deverá ser adicionada para reforço outra barra de mesmo tipo e bitola da existente, observando-se os transpasses mínimos estabelecidos pela norma ABNT NBR 6118:2014.</p> <p><b>Para a ancoragem de novas armaduras suplementares ao concreto, respeitar as recomendações:</b></p> <ol style="list-style-type: none"> <li>a) Localização prévia das armaduras imersas no concreto utilizando-se pacômetros (aparelhos detectores de metal) ou através da execução de rasgos superficiais, retirando o concreto de cobrimento.</li> <li>b) Caso as furações fiquem muito diferentes das especificadas no projeto executivo, deve-se fornecer previamente ao calculista o gabarito dos furos obtidos, para sua devida análise e verificação, que passa a constar do projeto.</li> <li>c) Execução dos furos de ancoragem</li> </ol> | | | |

1.4. Remoção do concreto deteriorado (contaminado, lixiviado, desagregado, segregado ou deslocado), através de apicoamento manual (ponteiros e marretas leves) ou mecânico (rebarbadores pneumáticos leves, de até 6 kg, ou marteletes elétricos), com **profundidade de aproximadamente 6,0cm**, evitando-se o rompimento das bordas do friso, até a permanência apenas de concreto “são” e a exposição mínima de **10,0 cm** de armadura sã (sem corrosão), em cada extremidade do trecho corroído da barra, liberando-a do concreto, em toda a sua superfície (distância mínima ao concreto de **2,0 cm**).

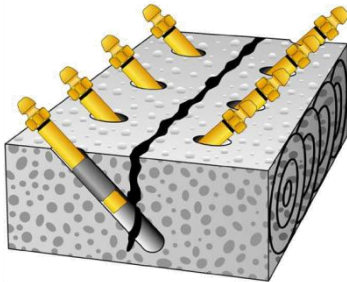
**c.** Os furos devem ser alternados em cada lado da fissura em um ângulo de 45° cruzando a fissura à meia profundidade.

**d.** O espaçamento entre os bicos (medido ao longo do comprimento da fissura) deve ser normalmente a metade da espessura da estrutura a ser injetada, respeitando-se os máximos:

✓ a cada 15 cm – fissuras com abertura  $\leq 0,5$  mm;

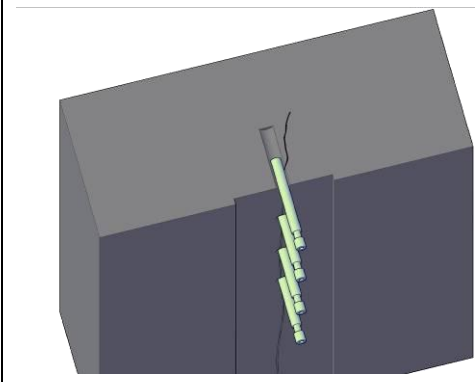
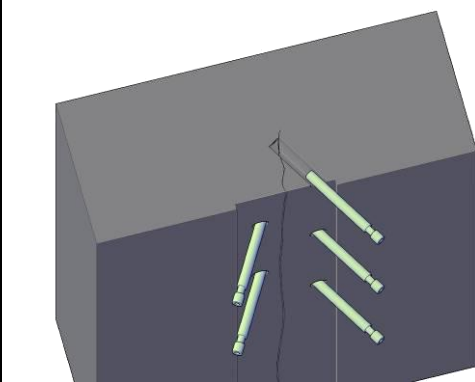
<table><tr><td>Inadequado</td><td>Correto</td></tr></table>

| <b>Resp. Técnico / Emitente</b><br>Rogério Fernando Perini | | | | | | | | | | |
| | <b>Verif. SIURB</b> | | | | | | | | | | |
| <p>✓ a cada 30 cm – fissuras com abertura &gt; 1,0 mm.</p> <p>e. Para fixar os bicos e transferir o produto para dentro da fissura, são necessários furos com brocas de 12,5 de diâmetro, compatíveis com o diâmetro dos bicos de injeção;</p> <p>f. A técnica de furação a 45° tem a finalidade de assegurar que, mesmo com a mudança de direção da fissura no interior da peça, o furo realizado mantenha a intersecção com a fissura (v. detalhe abaixo).</p>

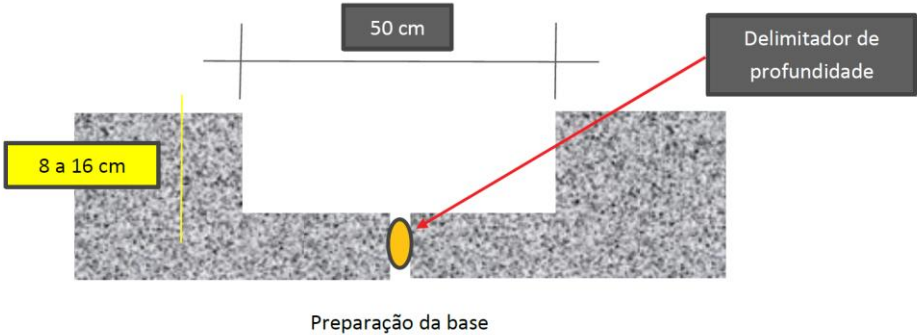
Preparação da base

1.8. Em seguida, sobre a camada de Primer, aplique utilizando um maçarico GLP uma Manta Asfáltica com acabamento em Alumínio para proteção e separação da junta (Manta Asfáltica 4 mm Tipo III).

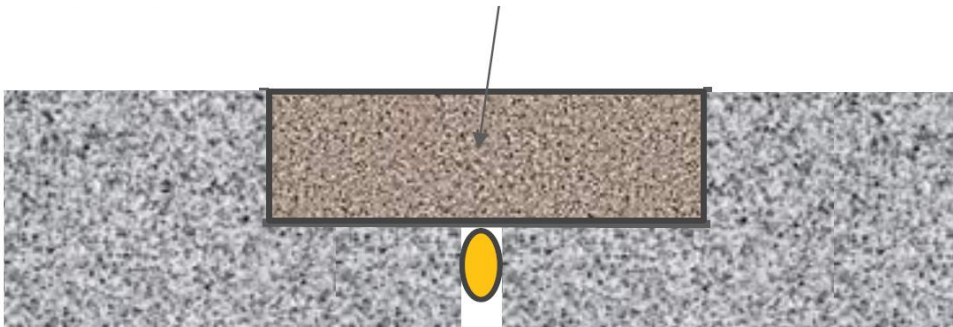
| <p>a) Aplicação da <b>primeira camada</b> da mistura asfáltica (aglomerante+agregado), a <b>180 °C</b>, com espessura variando entre 5 e 10 mm.</p> <p>b) Em seguida sobre a camada de asfalto aplique utilizando um maçarico GLP a manta asfáltica com acabamento em alumínio para impermeabilização 4mm tipo III, com o lado de asfalto para baixo, na região central da junta.</p> <p>c) Sobre o filme de alumínio realize a impregnação de silicone líquido (face em contato com a junta asfáltica).</p> <p>d) Aplique a <b>segunda camada</b> da mistura asfáltica (aglomerante+agregado) a cerca de <b>180 °C</b>, com espessura variando entre 5 e 10 mm. a na sequência aplicação da geogrelha na trincheira, abrangendo toda a largura</p> <p>e) Aplicação de <b>terceira camada</b> da mistura asfáltica (aglomerante+agregado), a <b>180° C</b>, com espessura variando entre 5 e 10 mm, compactando em seguida com um rolo compressor.</p> <p><b>NOTA:</b> Recomenda-se a utilização de desmoldante no rolo, para evitar a aderência da mistura ao mesmo.</p> <p>Se necessário repita a operação até atingir todo o volume da junta, e o nível do greide da rodovia.</p> <div data-bbox="338 1285 1295 1610"></div> <p>f) Espalhar, em excesso, polipedriscos também pré-aquecido a uma temperatura de 170°C a 190°C, sobre a última camada, ainda quente, para dar acabamento e compactar com vibroacabadora.</p> | | | |

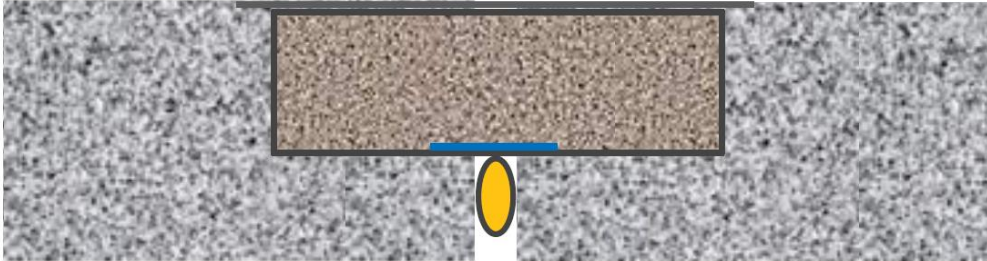
**NOTA:** Opcionalmente, antes de ser lançado, o polipedrisko pode ser colocado na betoneira (vazia) onde foi executada a mistura, e deixar batendo por cerca de 5 minutos.

Este procedimento, irá deixar as pedras “suja” de resíduos de aglomerante, assim a coloração do acabamento será a mesma do pavimento asfáltico.

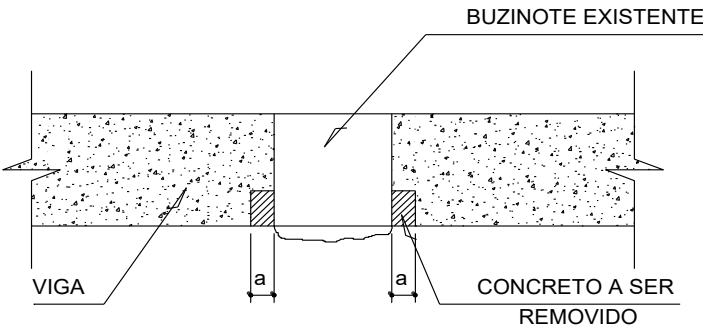
1. Remoção do concreto em torno do tubo, mediante utilização de ponteiro e marreta (executar a demolição na face inferior da laje);

a = abertura necessária e suficiente para a colocação do prolongador.

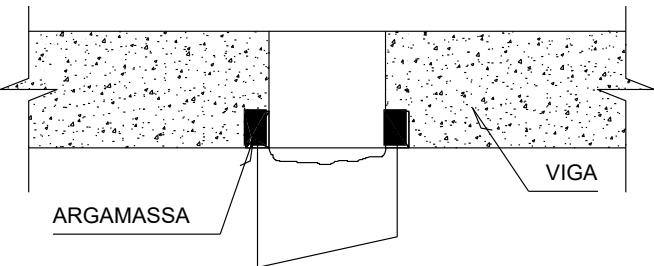
2. Remoção dos resíduos, em torno do tubo; mediante lixamento;
3. Colocação de um prolongador, consistindo em um tubo de mesmo diâmetro e material, tomando os devidos cuidados para garantir um comprimento mínimo de 20 cm e aderência entre os tubos.
4. Reconstituição do concreto, mediante aplicação de argamassa polimérica.

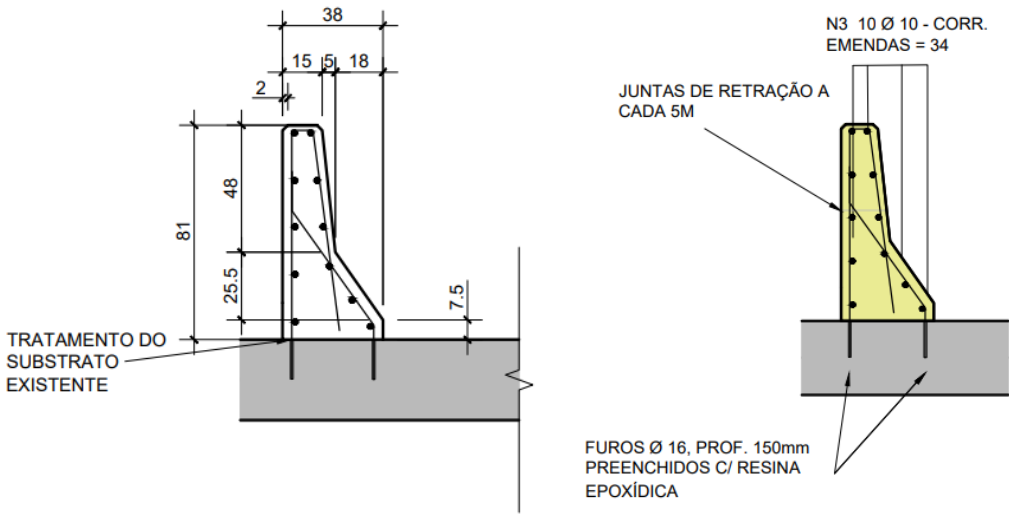
✓ A seguir, dimensões e detalhes típicos da barreira rígida simples, tipo “New Jersey”:

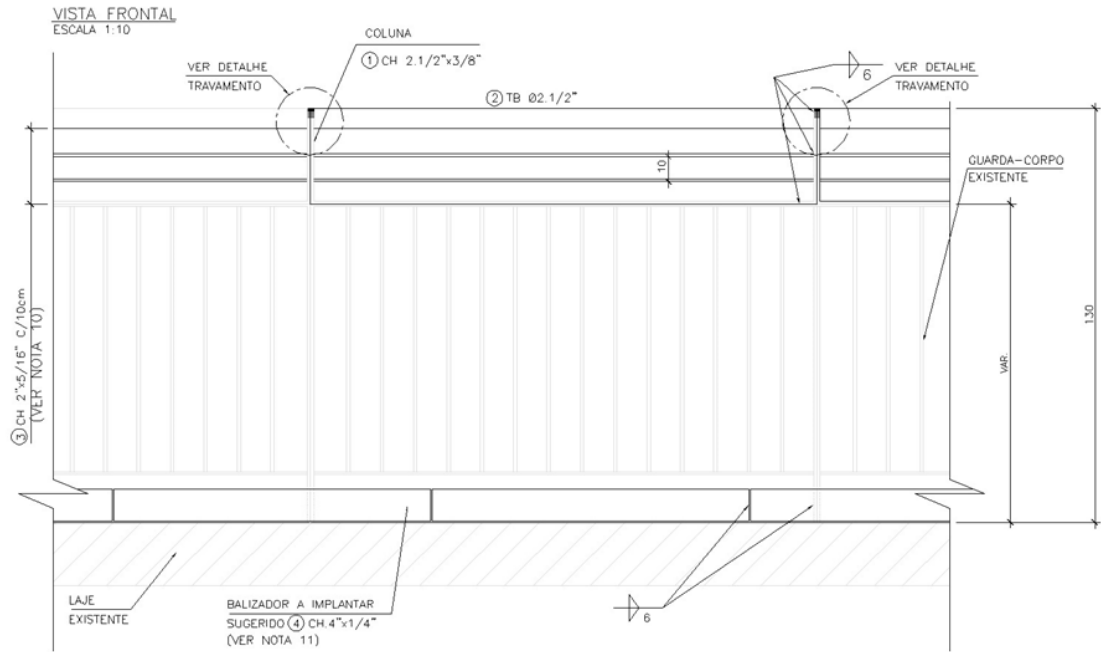
**Figura 01** – Desenho esquemático do guarda-corpo existente e guarda-corpo complementar.  
Fonte: Croqui modelo

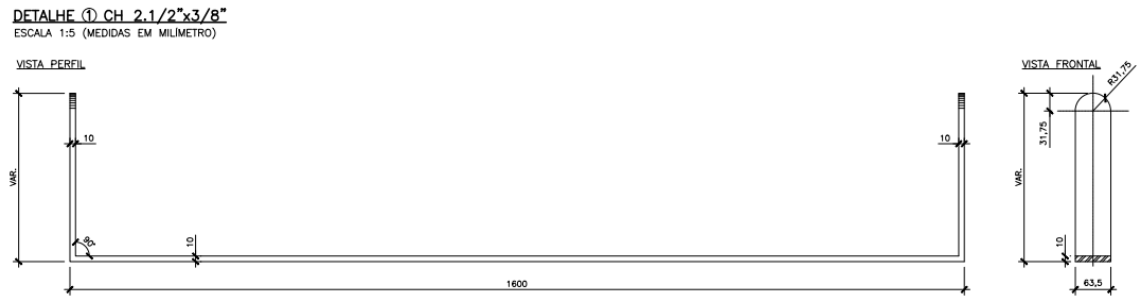
**Figura 02** – Desenho esquemático do guarda-corpo complementar. Fonte: Croqui modelo
