Proposta de Reforma e Adequação dos Espaços do CCA Heliópolis

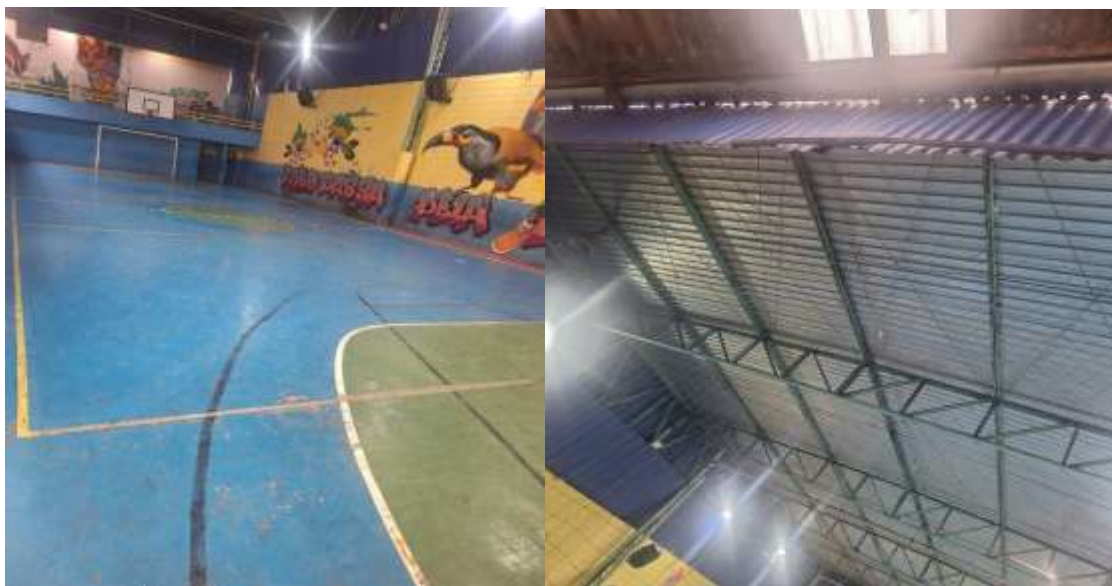
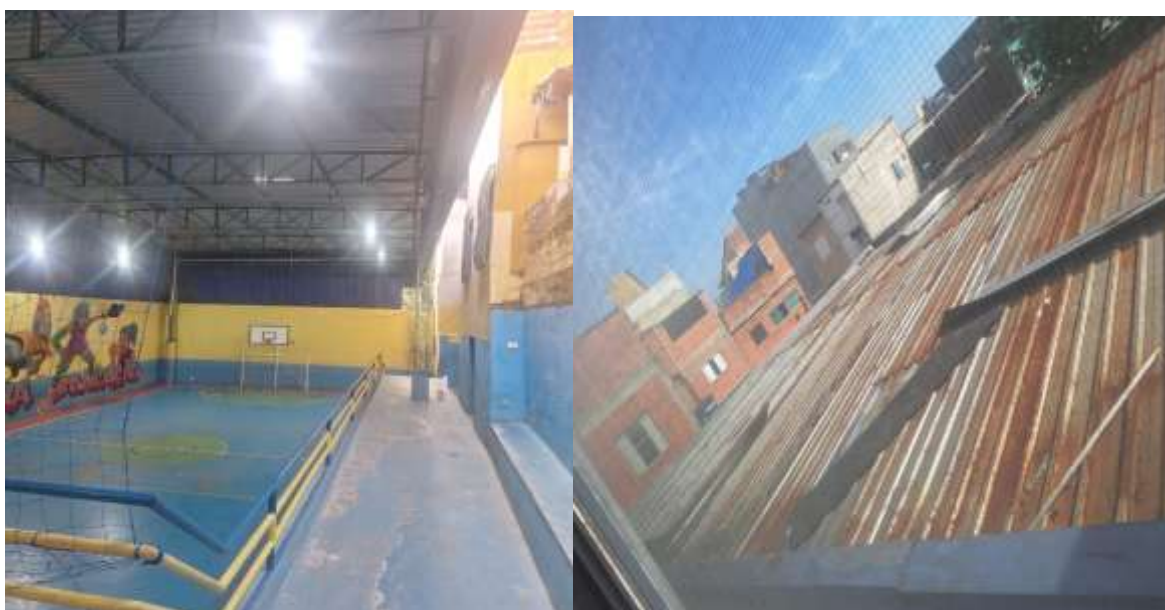
- Telhas metálicas com forte oxidação, ferrugem e furos;
- Presença de telhas danificadas e deformadas;
- Infiltrações e goteiras que impossibilitam o uso da quadra em dias de chuva;
- Estrutura com desgaste causado pelo tempo e exposição climática.

- Piso desgastado e com perda da pintura esportiva;
- Superfície irregular em alguns pontos;
- Aspecto escorregadio e deteriorado;
- Marcação esportiva apagada.

- Pintura desgastada e descascando;
- Manchas de umidade;
- Aspecto visual envelhecido.

- Substituição das telhas comprometidas;
 - Tratamento anticorrosivo da estrutura metálica;
 - Revisão completa da estrutura do telhado;
 - Instalação de novas calhas e rufos;
 - Vedação dos pontos de infiltração;
 - Pintura protetiva da cobertura metálica.
-

- Recuperação e nivelamento do piso;
- Correção de trincas e desgastes;
- Aplicação de novo revestimento esportivo;
- Pintura completa da quadra;
- Nova demarcação para futsal, basquete e outras modalidades;
- Aplicação de acabamento antiderrapante.

- Raspagem e preparação das superfícies;
- Correção de imperfeições nas paredes;
- Aplicação de selador e tinta apropriada;
- Pintura das paredes internas e externas;
- Pintura de corrimãos, grades e estruturas metálicas.

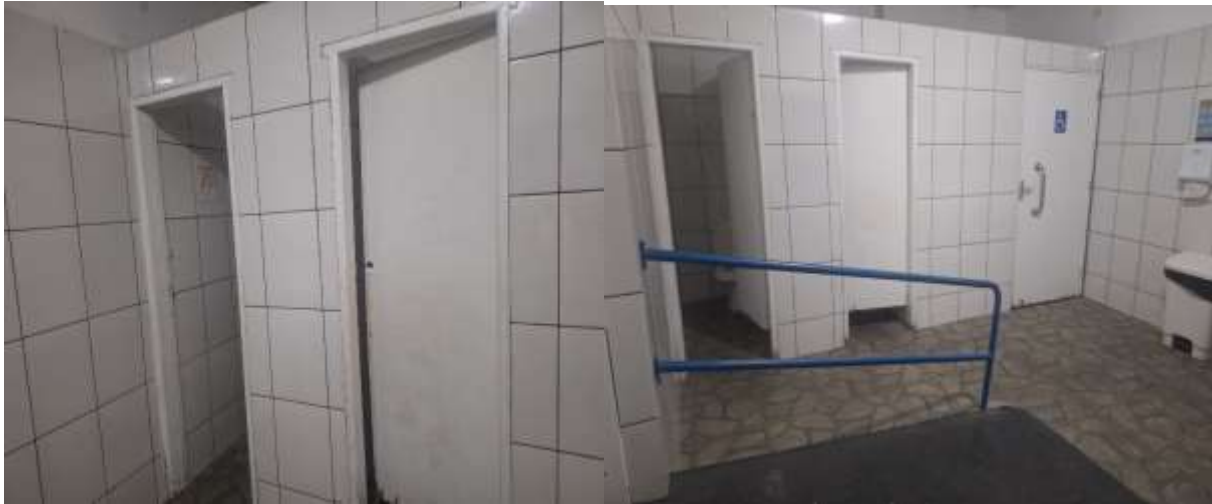
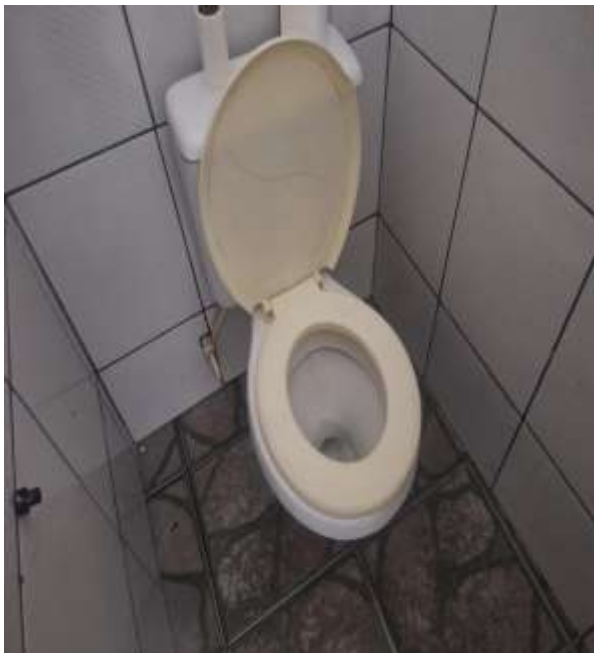
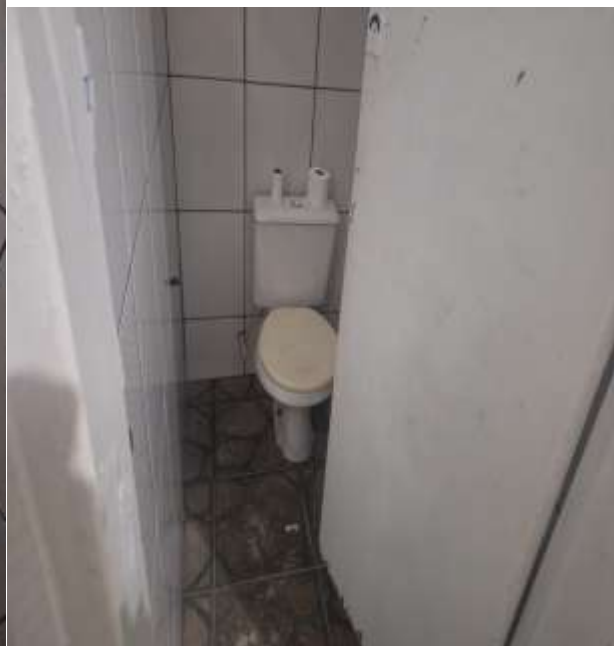
- Piso e revestimentos desgastados;
- Vasos sanitários e portas danificados;
- Pintura deteriorada;
- Condições inadequadas de conservação e higiene.

- Iluminação insuficiente;
- Pia em condições inadequadas de uso.

- Troca de pisos e revestimentos;
- Substituição dos vasos sanitários;
- Troca das portas danificadas;
- Pintura geral do ambiente;
- Reparos na infraestrutura para garantir maior durabilidade.

- Melhoria da iluminação;
- Substituição ou reparo da pia do banheiro.

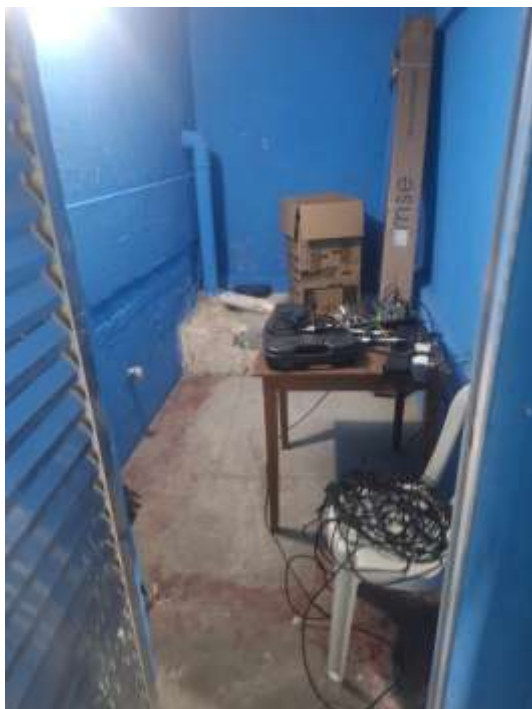
- Pintura desgastada;
- Paredes e teto com necessidade de reparos;
- Piso com desgaste;
- Ambiente inadequado para as atividades.

- Instalação elétrica inadequada;
- Quantidade insuficiente de tomadas;
- Iluminação deficiente.

- Pintura completa da sala;
- Reparos em paredes e teto;
- Manutenção do piso;
- Adequação geral do ambiente.

- Revisão completa da parte elétrica;
- Instalação de tomadas adequadas para os equipamentos;
- Melhoria da iluminação.
